**DIRECTION REGIONALE DE L'ENVIRONNEMENT  
DE LA REUNION**

**EXPERTISE DE L'IMPACT DE LA DIGUE DU SKI  
CLUB SUR LES NIVEAUX DE L'ETANG SAINT PAUL**

Novembre 2002  
28920 - A

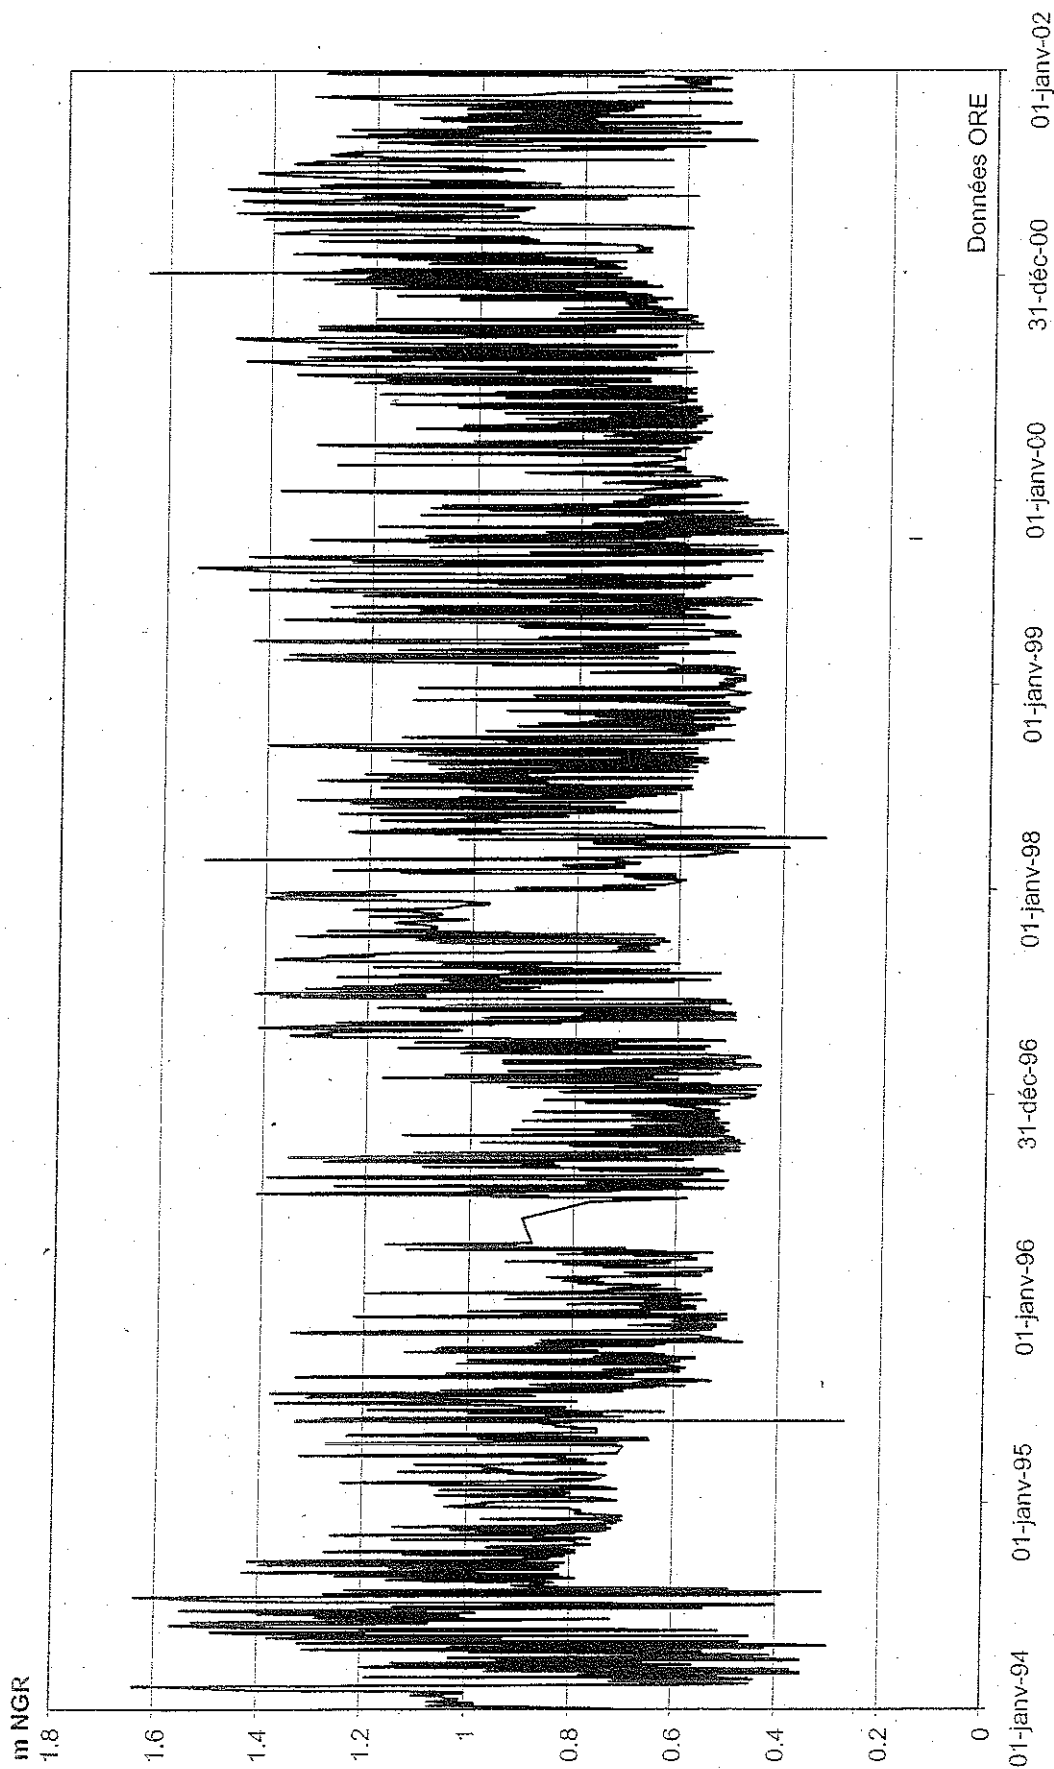
Figure 3 : Variations de niveau de l'étang St Paul au droit de l'ancienne RNI

La Figure 3 présente les variations en continu du plan d'eau au droit de la station de la RN1. On constate depuis le début des mesures en 1994, qu'avant la réalisation de la digue du ski club, le niveau minimum était d'environ 0.4 m NGR soit très proche du fond du lit. Dans ces conditions, au droit du pont, il ne s'agit pas d'un plan d'eau mais d'un cours d'eau.

Après la réalisation de la digue, le niveau minimum est d'environ 0,50 m NGR, avec ponctuellement des valeurs plus basses (détérioration ponctuelle de la digue?) ou légèrement plus hautes, 0,60 m NGR en 2000.

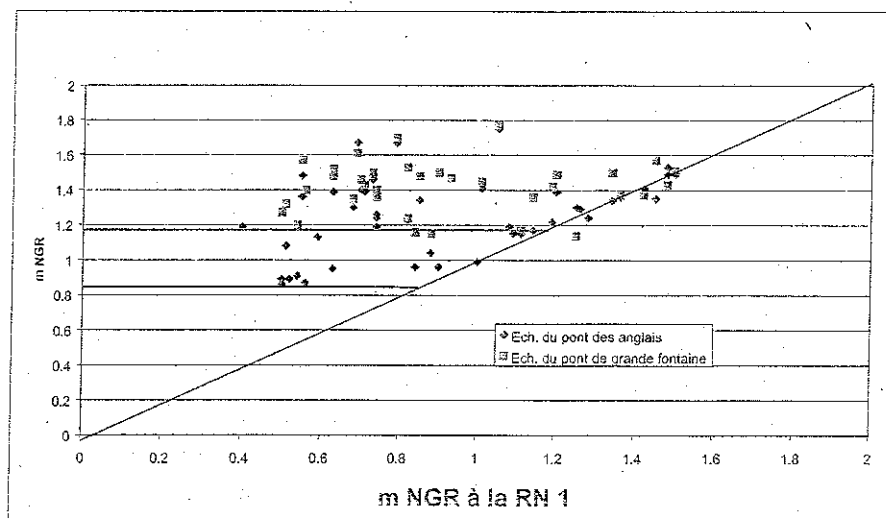
**Figure 4: Comparaison des niveaux du plan d'eau aux ponts de Grande Fontaine et des Anglais/Pont de la RN1 aux mêmes dates**

Au pont des Anglais, le niveau du plan d'eau ne descend pas au-dessous d'environ 0,85 m NGR. En dessous de cette valeur, ce secteur fonctionne avec un écoulement entre le pont des Anglais et le pont de la RN 1. Il ne s'agit plus d'un plan d'eau. Au pont de la Grande Fontaine, la valeur minimum est de 1,2 m NGR. En dessous de cette valeur, il existe un écoulement par le canal vers l'aval. Au-dessus de 1,20 m NGR, le plan d'eau se répercute à l'amont du pont de Grande Fontaine.

Au droit de l'ancienne RN1, l'impact de la digue lorsque le niveau de l'étang est à son minimum est d'environ une quinzaine de centimètres. Du fait de la configuration du fond du lit, l'impact au droit de l'actuelle RN1 se limite à quelques centimètres. Il n'y a aucun autre impact à l'amont.

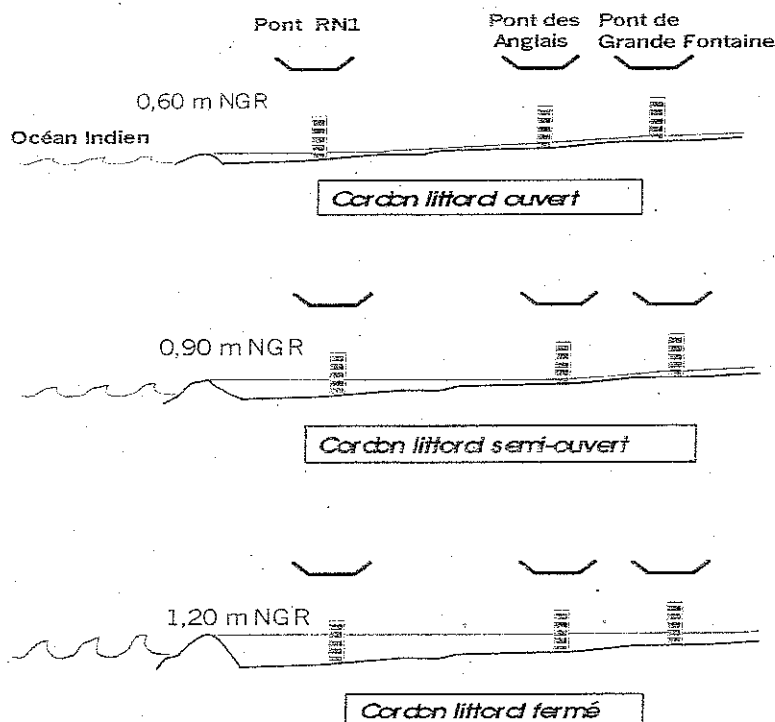
**Figure 5: Influence du cordon littoral sur le niveau du plan d'eau (source : ORE; Suivi piézométrique et hydrologique du secteur de l'étang Saint Paul)**

C'est donc le degré d'ouverture du cordon littoral qui contrôle le niveau du plan d'eau de l'étang.

- cordon ouvert : le seuil du ski club maintient un plan d'eau entre le ski club et la RN1 à la cote 0.50 m NGR
- cordon ouvert à la cote environ 0,60 m NGR : le seuil du ski club est noyé, le plan d'eau existe jusqu'au pont de la RN1
- cordon partiellement obstrué cote 0,90 m NGR : le seuil du ski club et celui de la RN1 sont noyés. Le plan d'eau atteint quasiment le Tour des Roches et le pont des Anglais
- cordon obstrué cote 1,20 m NGR : le plan d'eau est limité par le Tour des Roches et atteint le pont de Grande Fontaine.

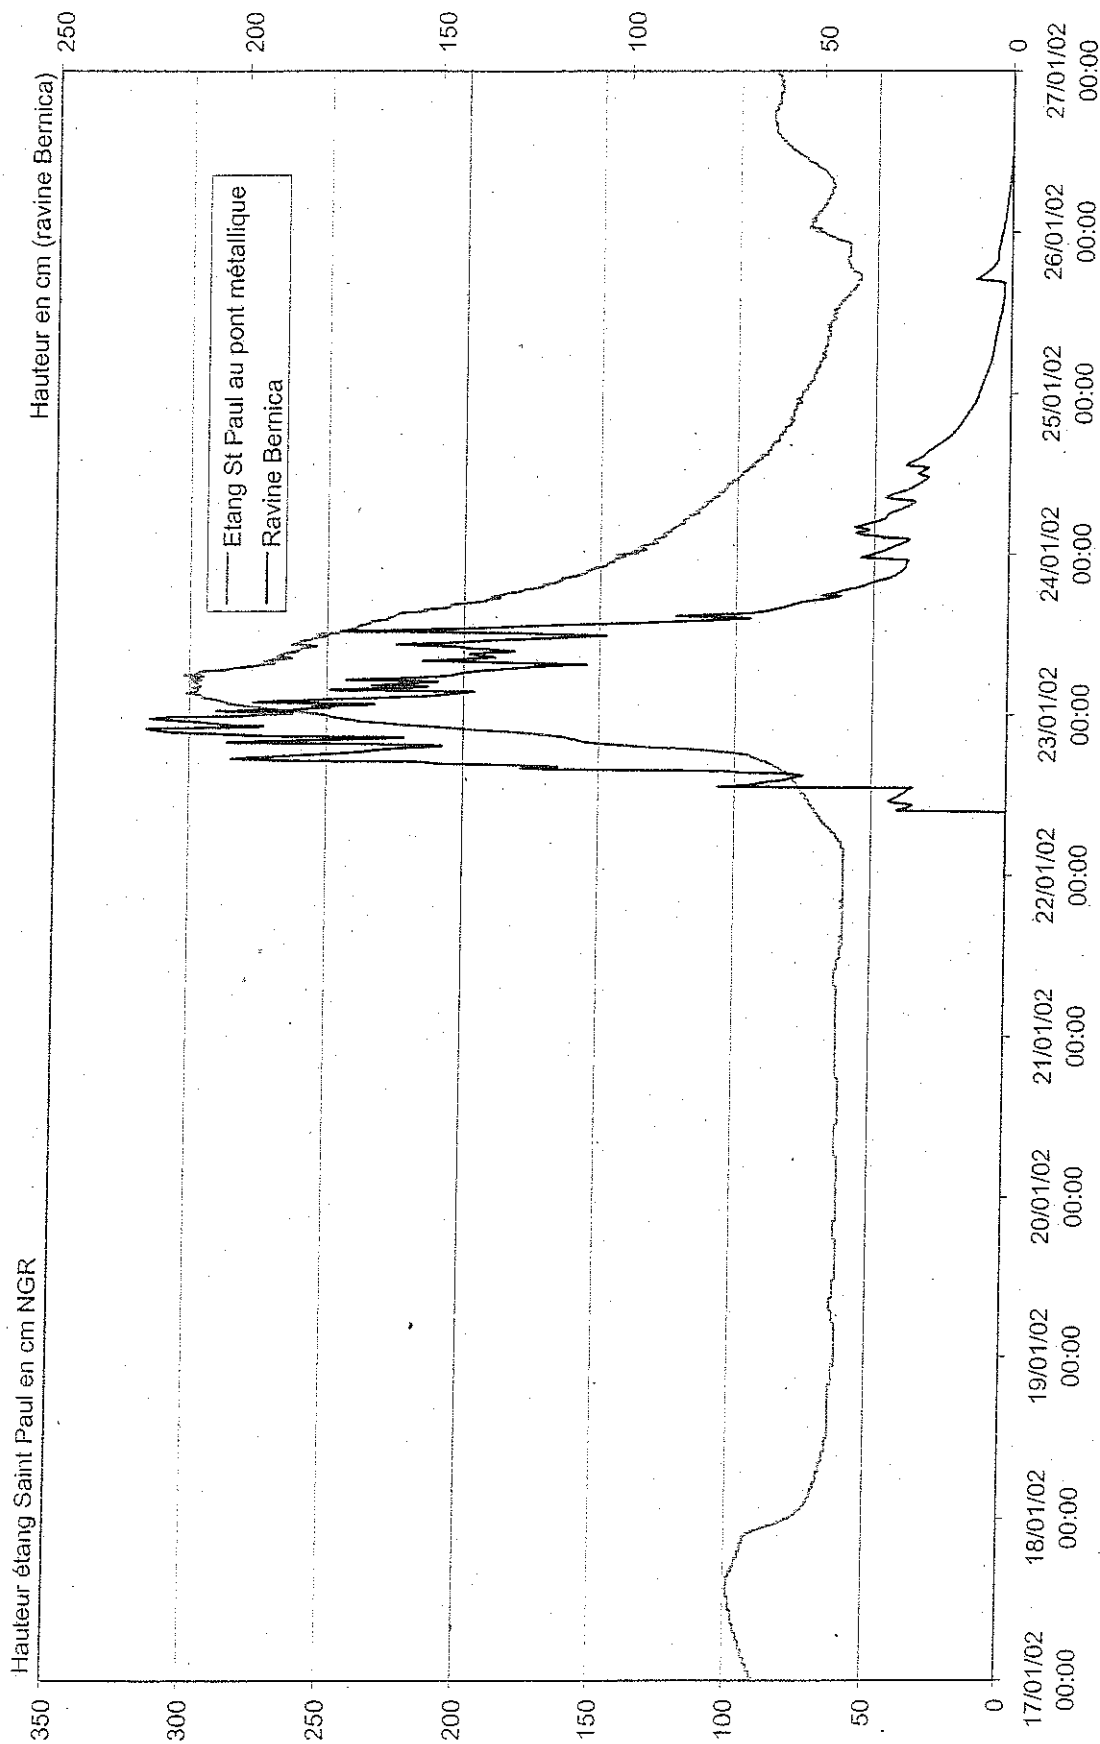
Figure 6 : Variations des niveaux de l'étang St Paul et de la ravine Bernica durant Dina

Les enregistrements de l'ORE à l'étang St Paul et sur la ravine Bernica à l'altitude 850 m NGR sont représenté sur la Figure 6.

A Bernica, les premières augmentations de niveau commencent à 9h30 le 22/01/02 et atteignent une première pointe à un peu plus de 2 m à 20h puis le maximum est atteint à environ 2.25 m entre 21h30 et 22h.

Sur l'étang Saint Paul, les niveaux avant Dina montrent une baisse de l'étang à partir du 17/01/02 et sont stabilisés jusqu'au 22/01/02 à environ 0.60 m NGR. Dans ces conditions, le cordon littoral est ouvert et l'évacuation des eaux de l'étang se fait correctement vers l'océan. Le niveau est donc contrôlé par la digue du ski club.

Les premières remontées sont observées le 22/01/02 à environ 80 cm NGR vers 9h30 soit en même temps que sur la ravine Bernica. On peut cependant penser que cette augmentation progressive est plus liée à la formation du cordon littoral sous l'effet de la houle, que sous l'effet de l'augmentation du débit des ravines. A cette cote, la digue du ski club est noyée.

La véritable augmentation de niveau intervient vers 16 h et la progression est alors importante pour atteindre environ 3 m entre 3h et 6h30 la matinée du 23/01/02 soit environ 5 h après le maximum enregistré sur la ravine Bernica.

La baisse est ensuite progressive jusqu'au 25 /01/02, où en fin de journée, on retrouvait des cotes de l'étang d'environ 0.60 m NGR, alors que la digue du ski club avait été emportée.
