**DIRECTION REGIONALE DE L'ENVIRONNEMENT DE LA
REUNION**

**ETANG DE SAINT PAUL, SYNTHESE DES DONNEES –
ANALYSE DE SON COMPORTEMENT HYDROLOGIQUE ET
HYDRAULIQUE**

Janvier 2001

A 22476

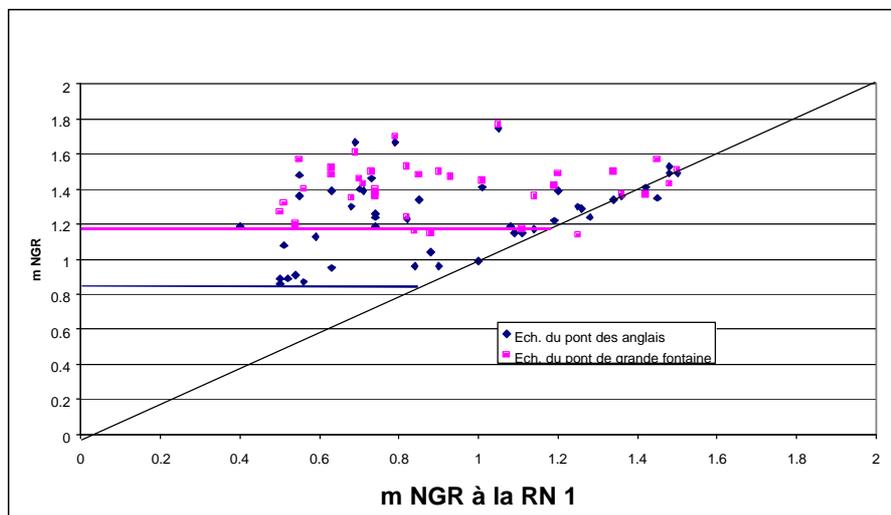
Figure 1 : Comparaison des niveaux du plan d'eau aux ponts de Grande Fontaine et des Anglais/Pont de la RN1 aux mêmes dates

Au pont des Anglais, le niveau du plan d'eau ne descend pas au-dessous d'environ 0,85 m NGR. En dessous de cette valeur, ce secteur fonctionne avec un écoulement entre le pont des Anglais et le pont de la RN 1. Il ne s'agit plus d'un plan d'eau. Au pont de la Grande Fontaine, la valeur minimum est de 1,2 m NGR. En dessous de cette valeur, il existe un écoulement par le canal vers l'aval. Au-dessus de 1,20 m NGR, le plan d'eau se répercute à l'amont du pont de Grande Fontaine.

La cote de l'échelle de la source Roche Blanche étant de 0,89 m NGR, on constate qu'à cette valeur le plan d'eau s'étend sur la majeure partie de l'emprise de l'étang, puisqu'il atteint la route du Tour des Roches.

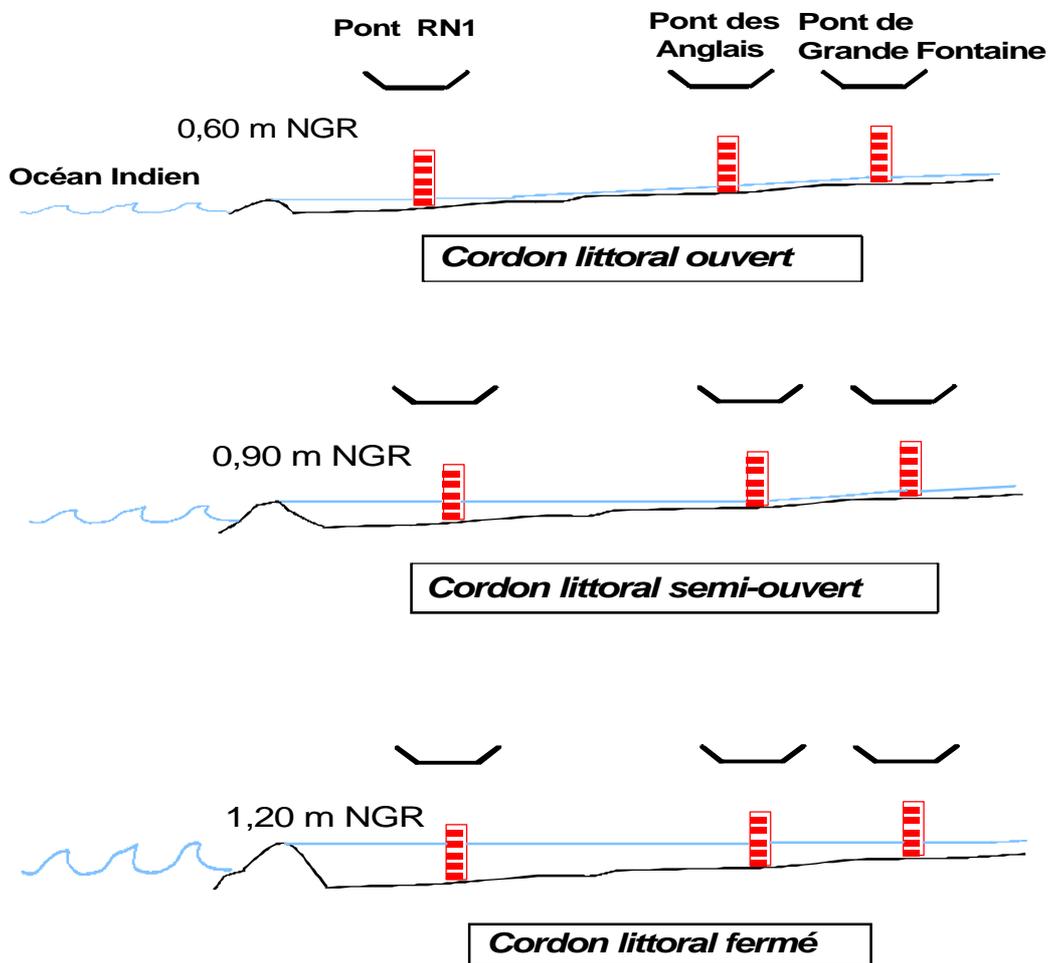
Figure 2 : Influence du cordon littoral sur le niveau du plan d'eau (source : ORE; Suivi piézométrique et hydrologique du secteur de l'étang Saint Paul)

C'est donc le degré d'ouverture du cordon littoral qui contrôle le niveau du plan d'eau de l'étang.

- cordon ouvert : le seuil du ski club maintient un plan d'eau entre le ski club et la RN1
- cordon ouvert à la cote environ 0,60 m NGR : le seuil du ski club est noyé, le plan d'eau existe jusqu'au pont de la RN1
- cordon partiellement obstrué cote 0,90 m NGR : le seuil du ski club et celui de la RN1 sont noyés. Le plan d'eau atteint quasiment le Tour des Roches et le pont des Anglais
- cordon obstrué cote 1,20 m NGR : le plan d'eau est limité par le Tour des Roches et atteint le pont de Grande Fontaine.

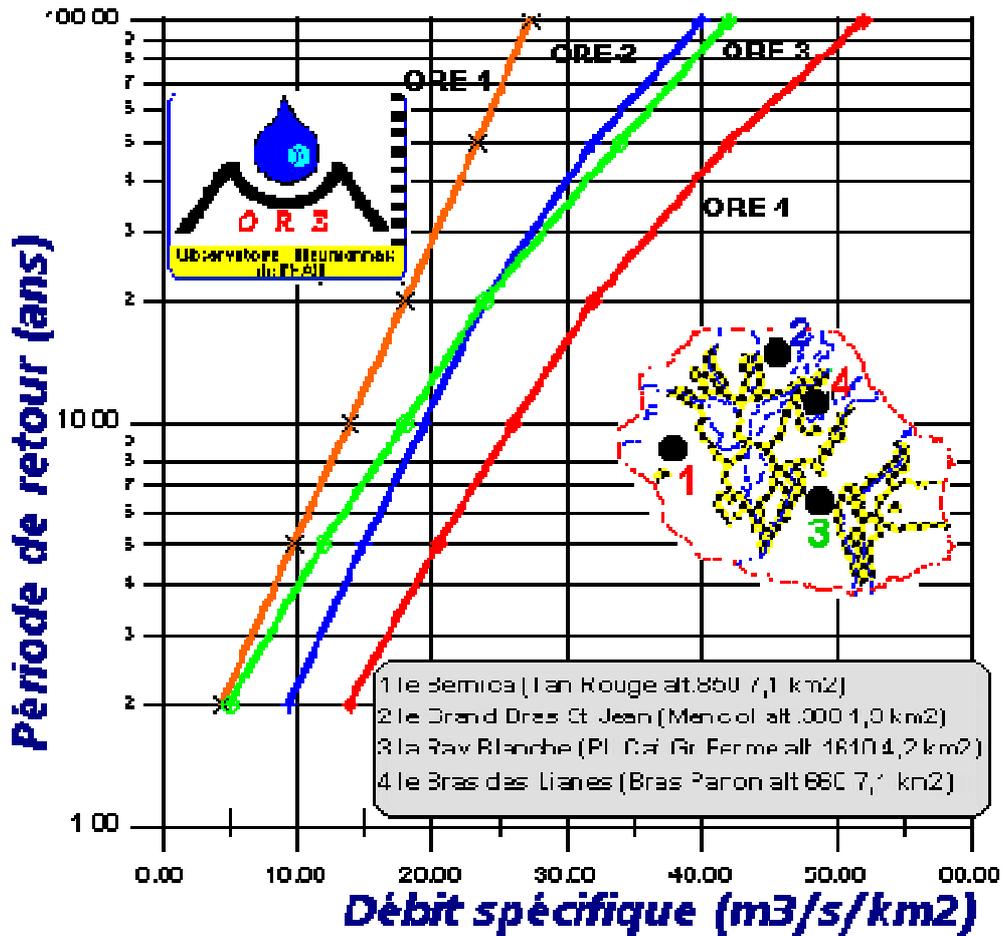
Figure 3 : Abaque des crues de l'ORE

L'ORE dispose d'une station limnigraphique sur la ravine Bernica à l'aval de la route Hubert Delisle depuis 1976. L'enregistrement des crues a permis à l'ORE d'établir la répartition statistique des crues.

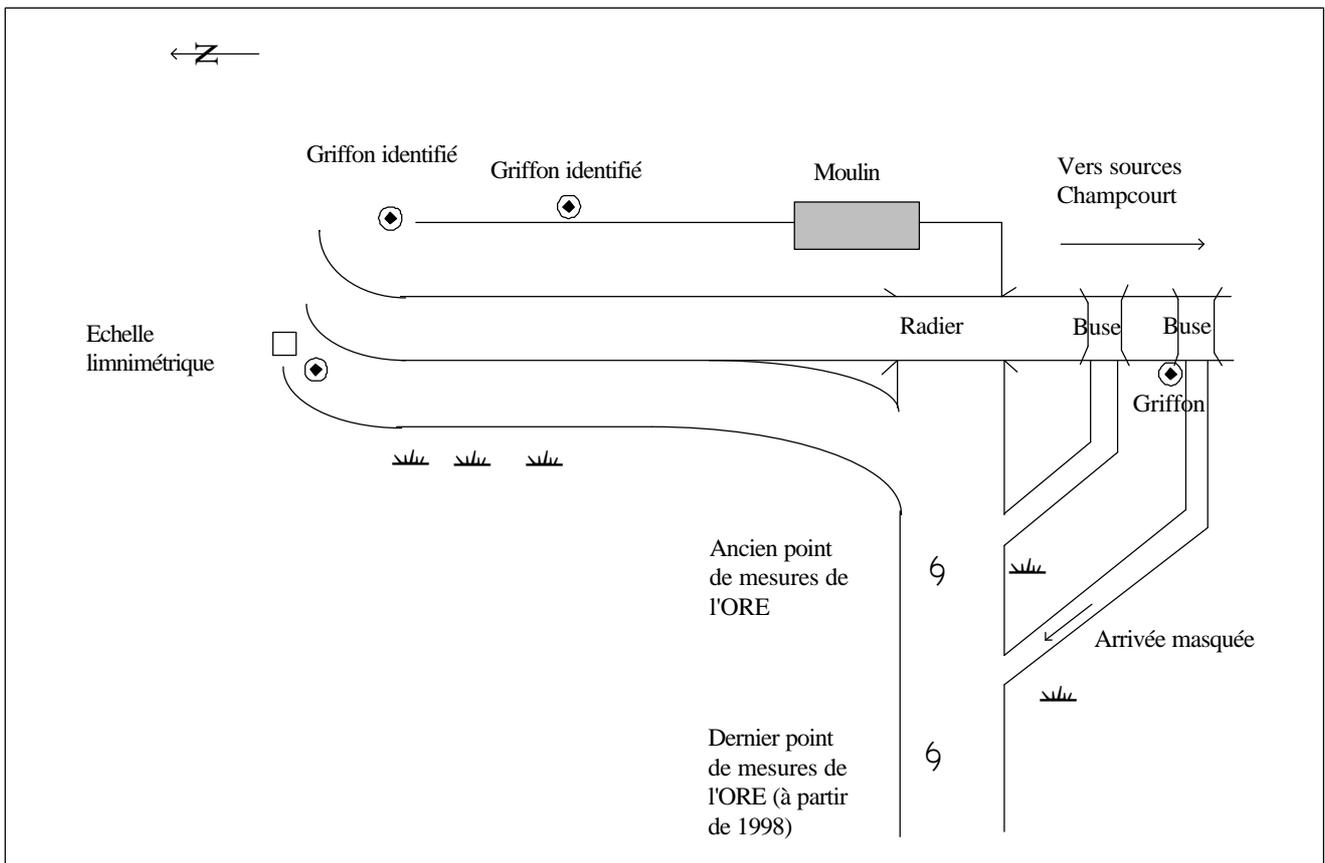
Figure 4 : Plan détaillé du site des sources du Moulin

Les griffons des sources se situent à l'amont et à l'aval de la route. A l'aval le plan d'eau de l'étang et la végétation masquent les arrivées d'eau. Celles-ci peuvent toutefois être localisées par des mesures de conductivité. A l'amont de la route, les différents griffons sont collectés par un petit canal et l'eau traverse la route par un radier.

Une partie de cette eau peut toutefois continuer à l'amont de la route par le biais d'une vanne. Des buses existent au travers de la route. Sous la seconde, à l'aval de la route existe un griffon. Cette seconde buse recueille des arrivées plus diffuses qui rejoignent le canal principal par une rigole masquée par la végétation.

A l'amont de la route, après la seconde buse, le canal (ou plutôt fossé) plus ou moins comblé reçoit des arrivées diffuses plus faibles qui s'écoulent vers les sources Champcourt.

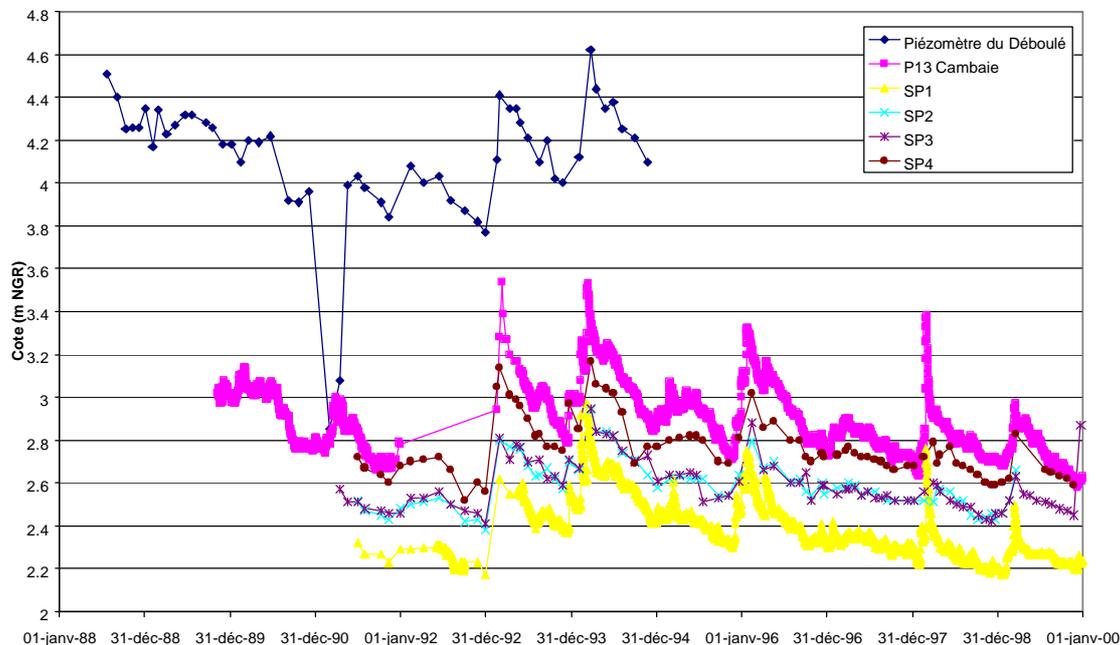
Figure 5 : Evolutions piézométriques comparées des ouvrages du Tour des Roches, du P13 Cambaie et du Piézomètre du Déboulé

En terme de valeurs piézométriques, on trouve environ 2,5 m NGR sur les ouvrages du Tour des Roches, environ 3 m NGR au P13 Cambaie, 4,5 m NGR au Déboulé un peu plus à l'amont.

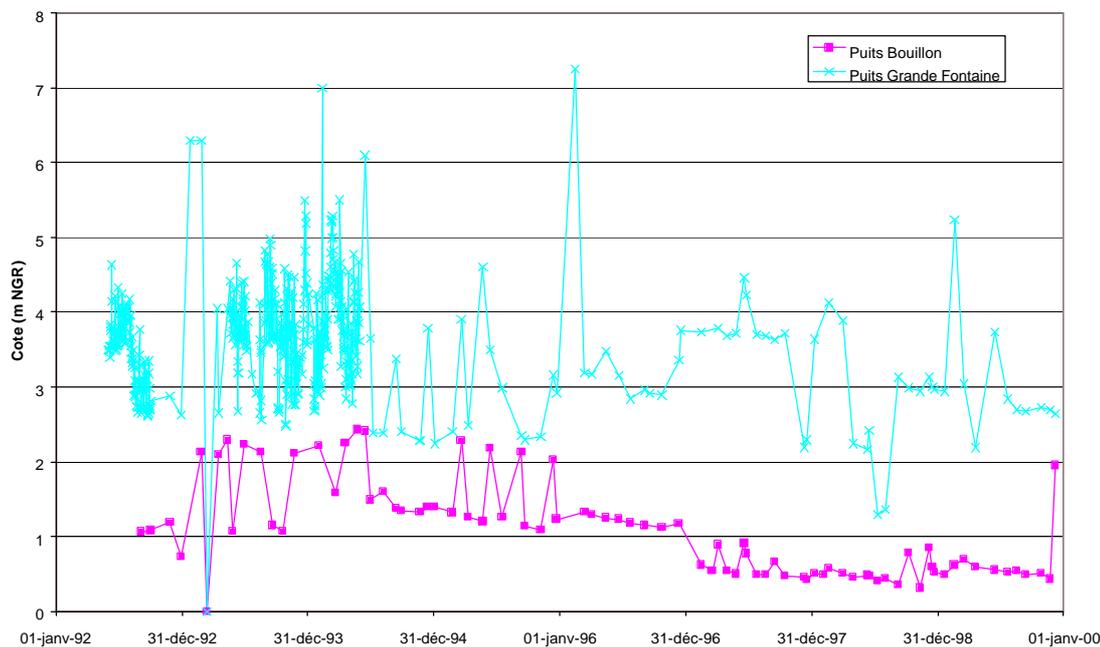
Figure 6 : Evolutions piézométriques comparées des Puits Bouillon et Grande Fontaine

On remarquera qu'au secteur sud de l'étang, à partir de Bouillon, la piézométrie augmente en allant vers Grande Fontaine où la charge atteint environ 7 m NGR (en l'absence de pompage).

Déjà mis en évidence par l'ORE et le BRGM, cette augmentation se situe dans la zone la plus proche de l'océan. De manière générale hormis les piézomètres des formations alluviales de l'étang, tous les ouvrages présentent le même comportement.

- Variations annuelles décimétriques
- Recharge rapide après de fortes pluies
- Tarissement rapide après les pluies, puis tarissement lent

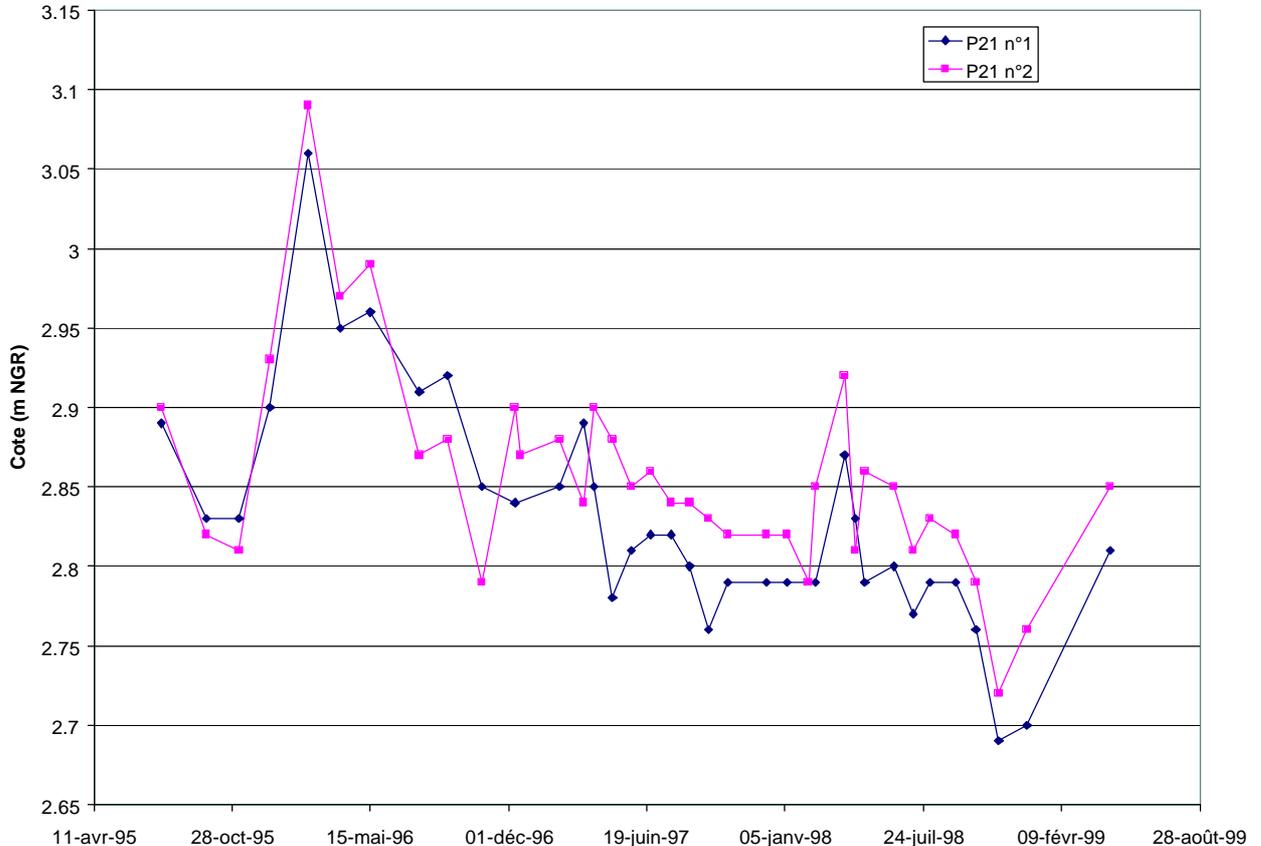
Figure 7 : Evolutions piézométriques comparées de P 21 n°1 et 2

On remarque parmi ces ouvrages, le P21 et ses deux piézomètres de mesures. Les variations mesurées sont globalement semblables, mais il peut exister des différences qui témoignent bien d'un aquifère multistraté.

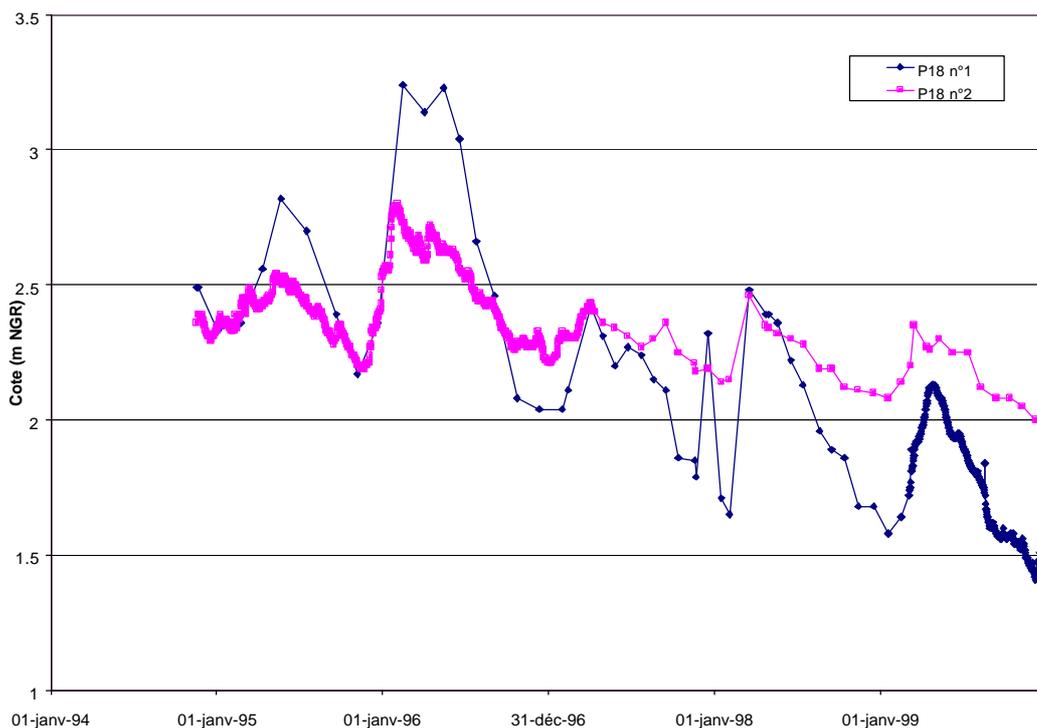
Figure 8 : Evolutions piézométriques comparées de P18 Oméga n°1 et 2

En ce qui concerne les formations alluviales au P18 Omega, la nappe inférieure captive sous les alluvions fines silteuses présente un comportement comparable à celles des ouvrages des formations volcaniques alors que la nappe supérieure avec des variations métriques présente un fonctionnement analogue aux nappes intermédiaires de la rive droite de la Rivière des Galets (P3 lotissement Cotur).
