Évolution de la qualité physico-chimique et chimique des étangs de La Réunion

Léonard Durasnel, Alexandre Moullama, Karoline Ruffié, Office de l'eau Réunion

Juillet 2017

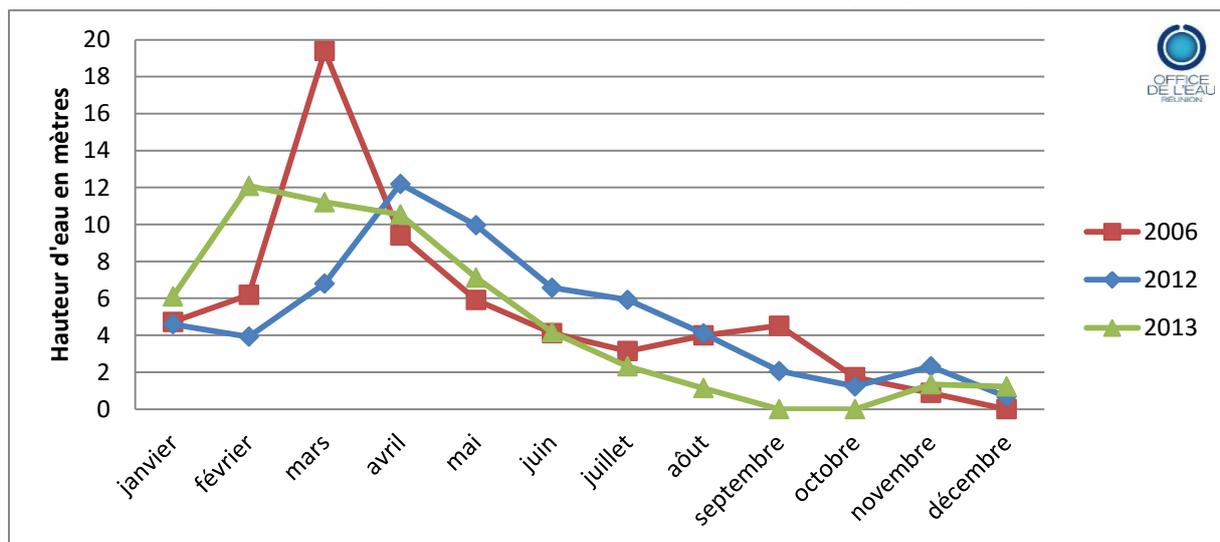
Graphique 1 : Exemple de variabilité des niveaux d'eau du Grand-Étang

La surface moyenne de l'étang est de 40 hectares ; elle varie en fonction des niveaux d'eau dont la variabilité interannuelle évolue du maximum relevé le 07 mars 2006 à 19,392 mètres à des assèchements comme en 2013 (Graphique 1).

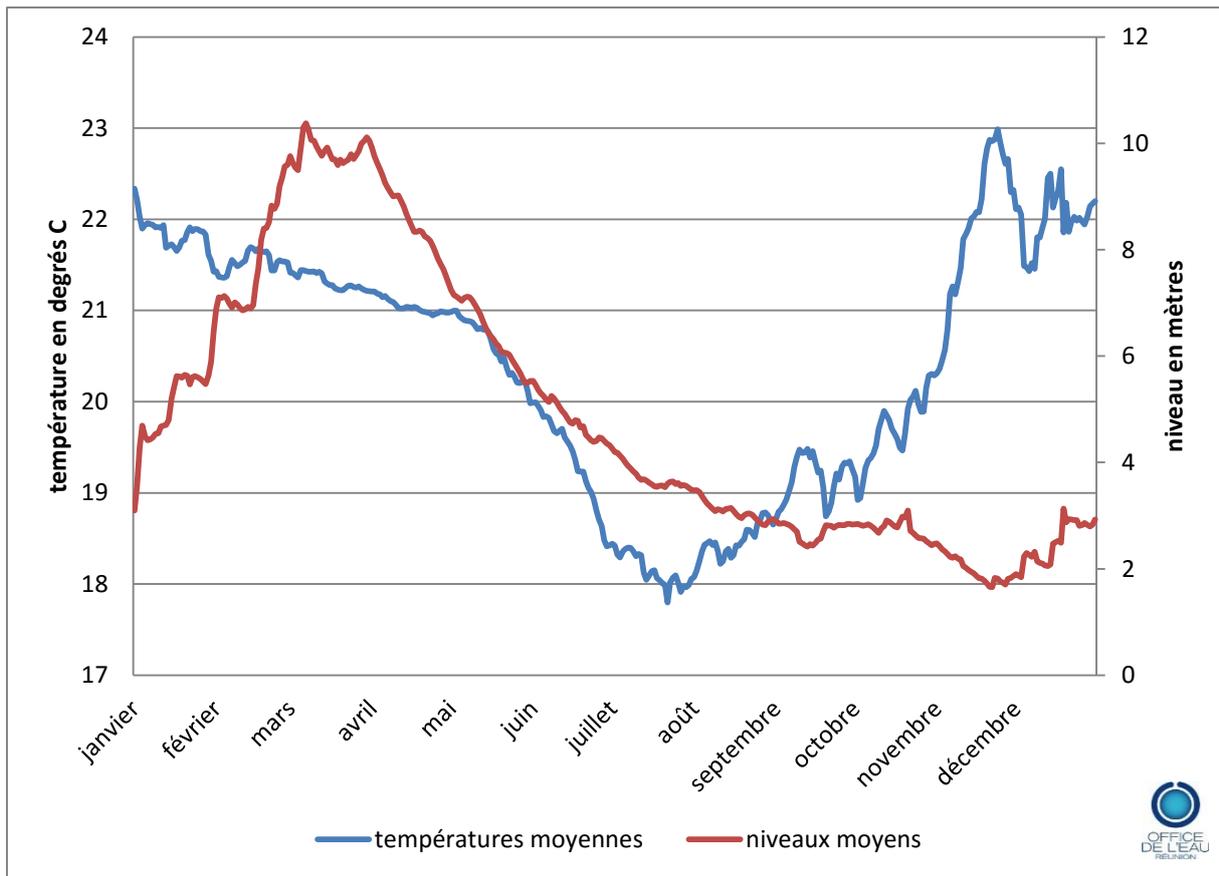
Graphique 2 : Niveaux d'eau et de températures mensuels moyens du Grand-Étang évalués sur les données de 2004 à 2013

Les variations de température de l'eau sont liées aux saisons et soumises aux influences du niveau d'eau (différence fond/surface - inertie thermique).

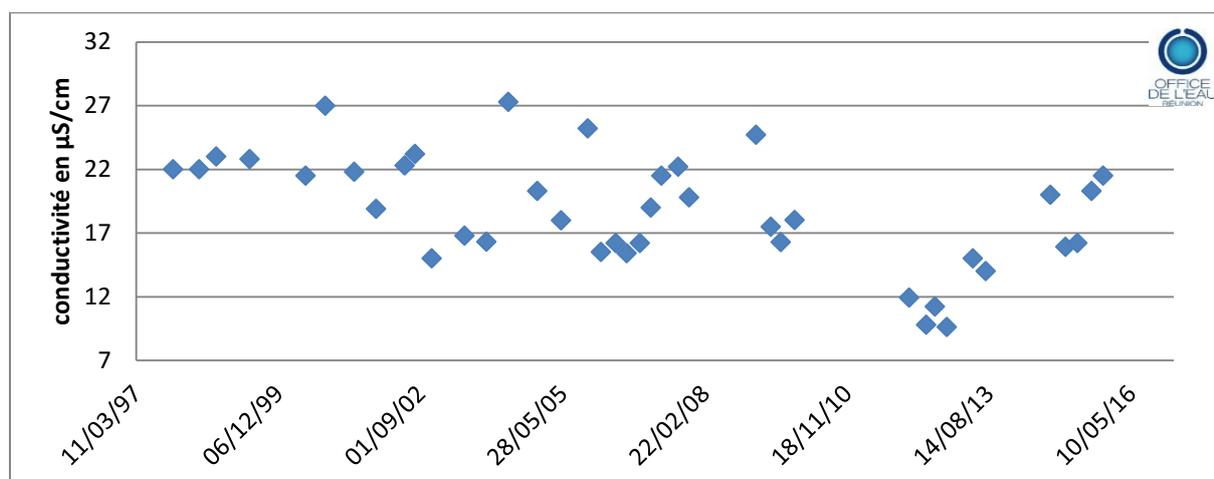
Graphique 3 : Variations des mesures de conductivité en surface du Grand-Étang de 1997 à 2015

diminution de la conductivité à partir de 2006. Elle est probablement liée à la localisation des prélèvements au bord.

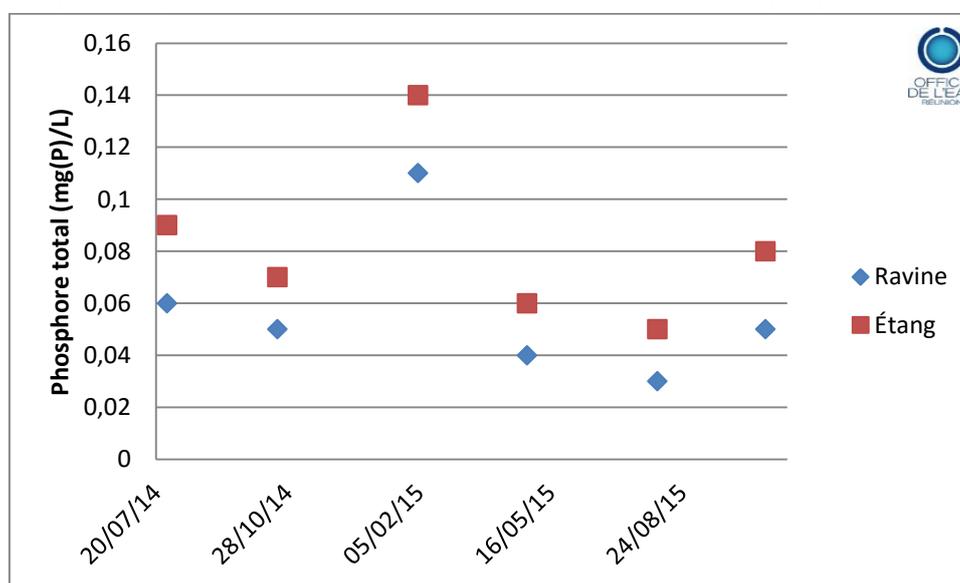
Graphique 4 : Comparaison des quantifications de phosphore total entre la ravine et l'étang sur une période où les prélèvements sont effectués à la même fréquence sur les deux sites.

La comparaison des taux de phosphore entre l'étang et la ravine qui l'alimente (Graphique 4) montre le même niveau de concentration et les mêmes tendances de variation. Les valeurs de phosphore total légèrement supérieures dans l'étang s'expliquent par l'enrichissement naturel des plans d'eau avec le temps et leur degré d'envasement.

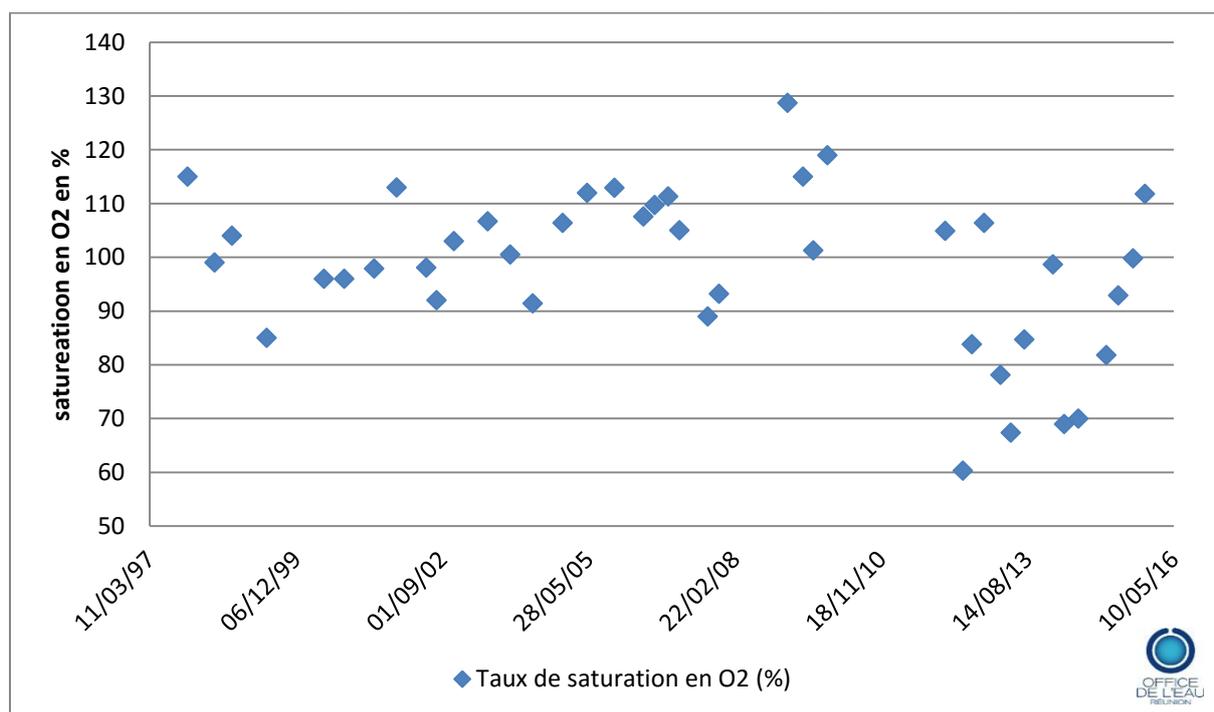
Graphique 5 : Comparaison des taux de saturation en oxygène et des niveaux de pH

). Le taux de saturation en oxygène atteint des minima le 30 mai 2012 (temps pluvieux), le 23 avril 2013, le 23 avril et le 28 juillet 2014. Ces valeurs basses ne peuvent pas directement être reliées au fonctionnement de l'étang ou à des conditions écologiques particulières liées au déplacement du point de suivi ou à la météorologie.

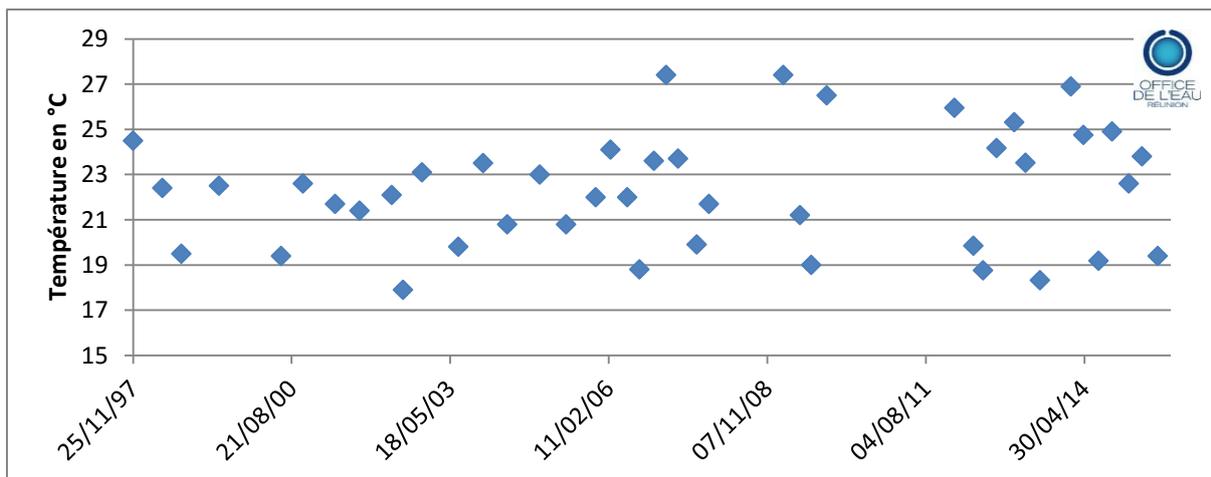
Graphique 6 : Variation de la température de l'eau du Grand-Étang

Le changement de station de suivi de l'étang (depuis le bord à partir de 2006) est visible sur le paramètre température (Graphique 6) par un écart plus important sur les valeurs limites à partir de 2006.

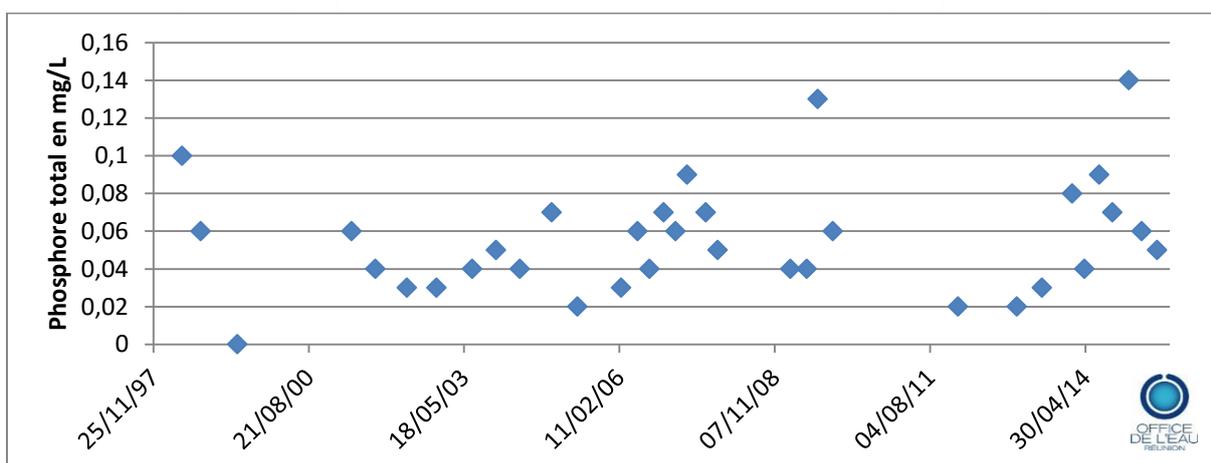
Graphique 7 : Variations du phosphore total au Grand-Étang

Les concentrations en nutriments sont en dessous des teneurs qui caractérisent la présence d'apports anthropiques, voire en dessous des seuils de quantification et de détection des laboratoires. Seul le phosphore total peut avoir des valeurs singulières avec une origine probablement naturelle.

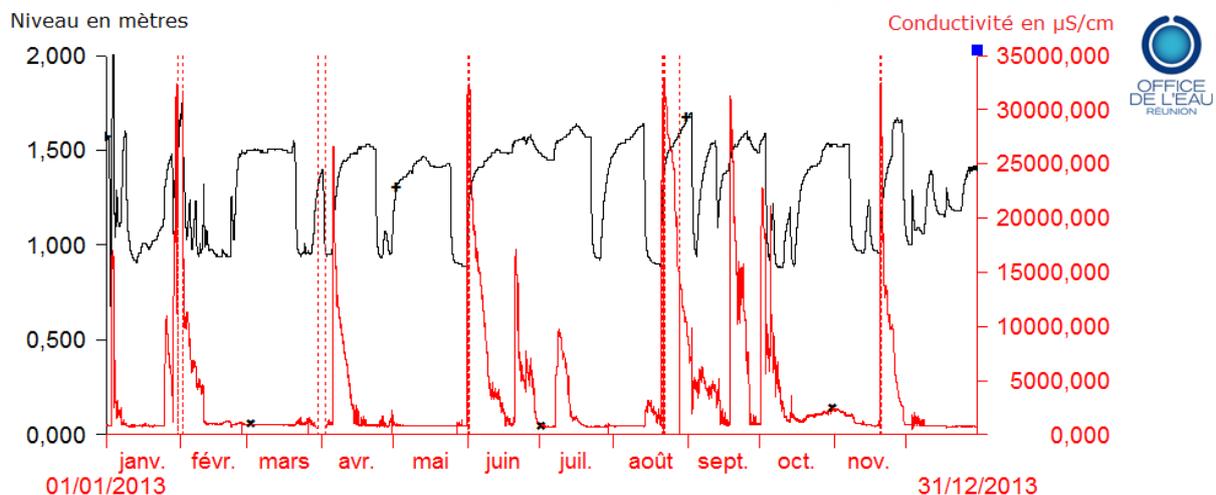
Graphique 8 : variations de la conductivité et des hauteurs de l'Étang de Saint-Paul en 2013

La conductivité de l'eau de l'étang peut également augmenter à l'occasion d'intrusion d'eau de mer lors des épisodes de forte houle ou plus rarement de marées hautes.

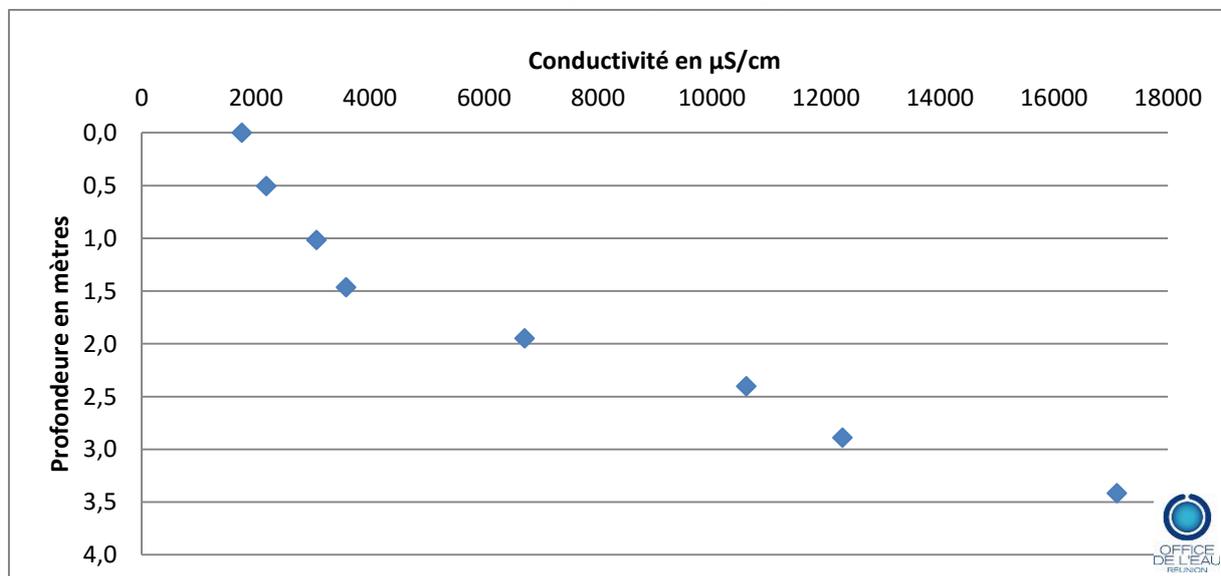
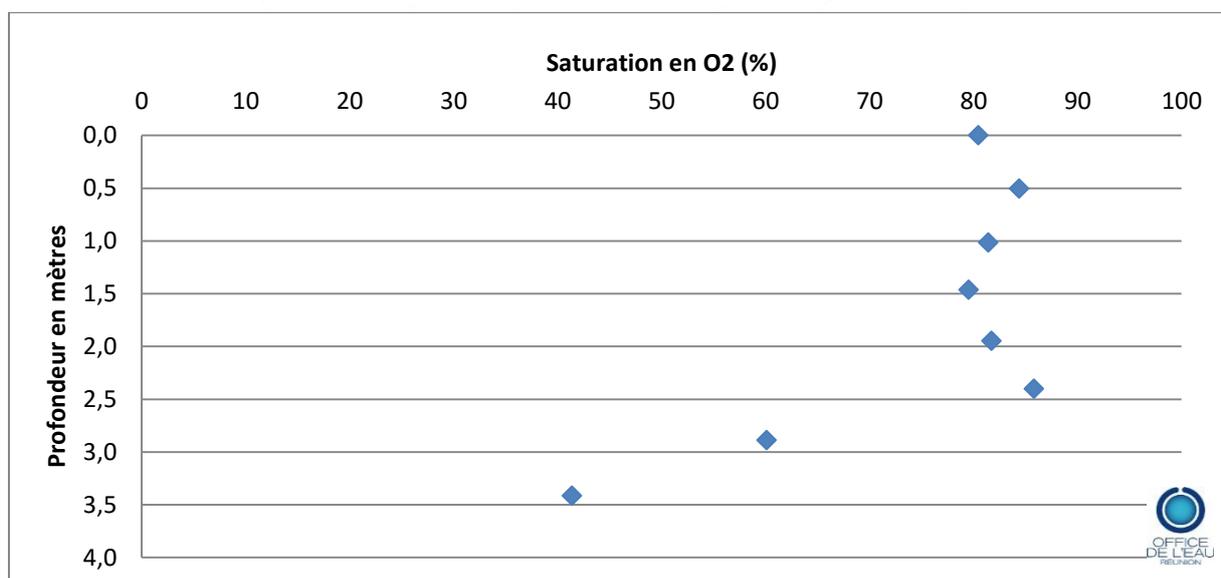
La colonne d'eau de l'étang fait l'objet d'une stratification (graphiques 9 et 10) notamment pour la conductivité et l'oxygène.

Graphique 9 : Conductivité de l'Étang de Saint-Paul en fonction de la profondeur. Moyennes calculées à partir des données des profils de l'étang sur la période de 1997 à 2015.

Graphique 10 : Saturation en oxygène de l'Étang de Saint-Paul en fonction de la profondeur. Moyennes calculées à partir des données des profils de l'étang sur la période de 1997 à 2015.

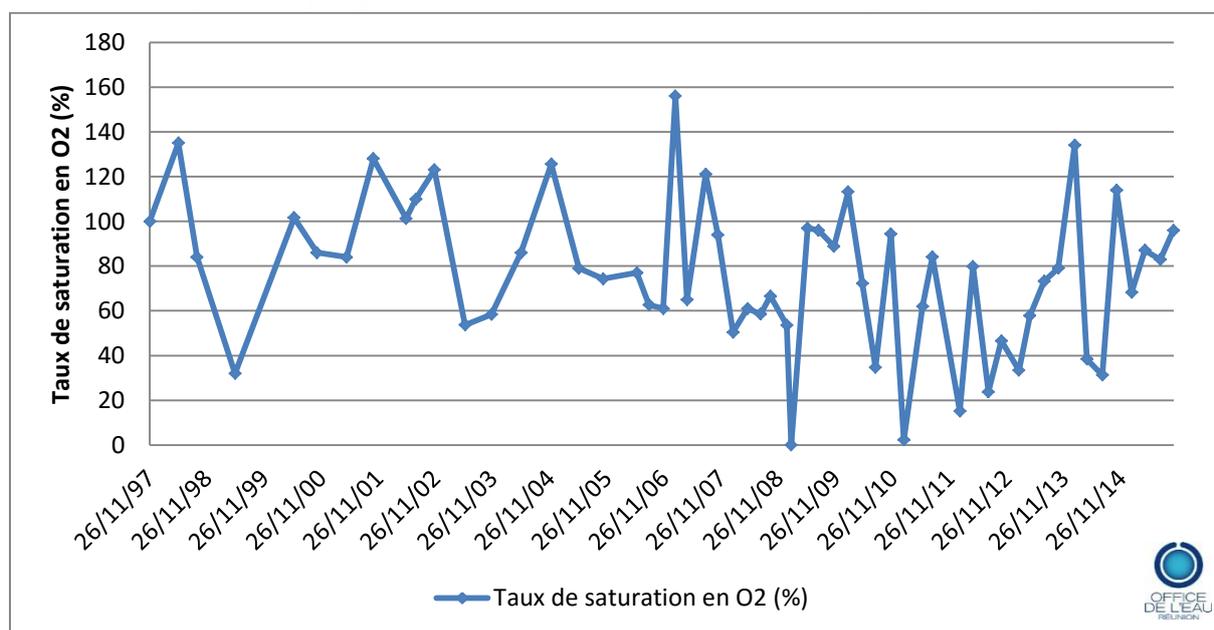
Graphique 11 : Comparaison des mesures du taux de saturation en oxygène de l'Étang de Saint-Paul

Les paramètres liés à l'oxygène présentent à plusieurs reprises des valeurs très faibles : à plusieurs reprises, le taux de saturation en oxygène est quasiment nul (Graphique 11), indicateur de conditions anoxiques liées à des épisodes d'eutrophisation. Les teneurs en oxygène diminuent jusqu'en 2011, les teneurs les plus basses sont observées en période chaude durant laquelle la prolifération des laitues d'eau (*Pistia stratiotes*) et des jacinthes (*Eichhornia crassipes*) est fréquente.

La tendance semble s'inverser à partir de 2012. Cette amélioration pourrait être liée aux actions de réhabilitation et de curage des canaux, entreprises par le gestionnaire de la réserve, permettant une meilleure circulation de l'eau.

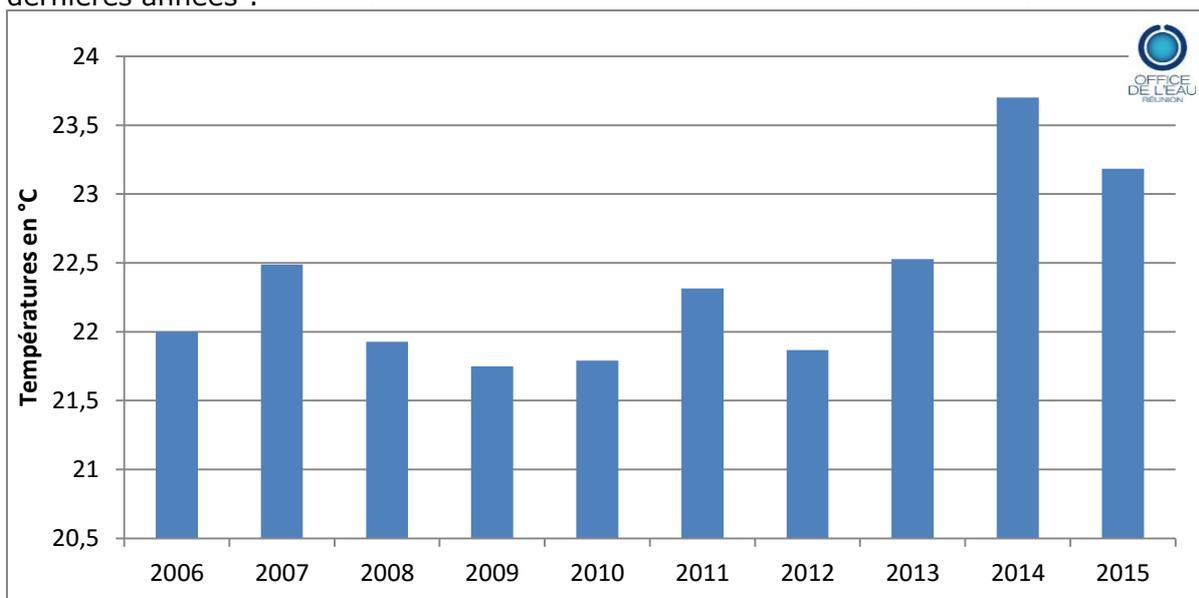
Graphiques 13 : Moyennes annuelles des températures de l'Étang de Saint-Paul calculées sur la base des moyennes mensuelles à partir des données hautes fréquences. Les données manquantes sont remplacées par les températures moyennes.

Une tendance à l'augmentation des températures pourrait être liée au phénomène de réchauffement climatique et notamment à l'augmentation des occurrences d'épisodes d'années chaudes. Les années 2014 et 2015 étant classées par Météo-France respectivement deuxième et troisième années les plus chaudes à La Réunion ces 50 dernières années⁸.

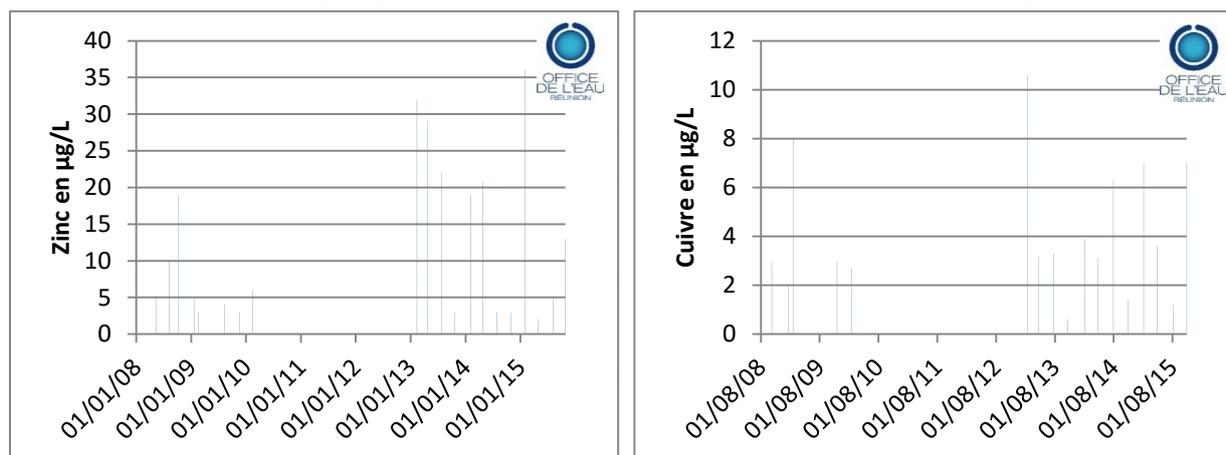
Graphiques 15: Évolution des quantifications de zinc (15 A) et de cuivre (15 B) dans l'Étang de Saint-Paul

Sur la période du suivi, les quantifications sont plus fréquentes, notamment pour le cuivre (graphique 15 B).

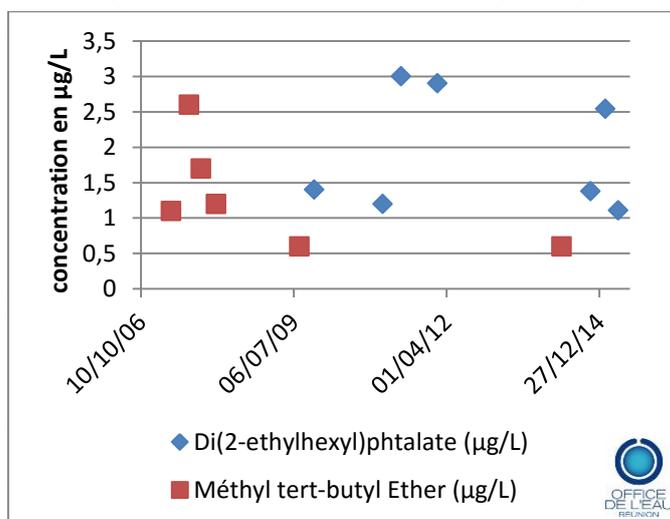
Graphique 16 : Évolution des qualifications de Di(2-ethylhexyl)phthalate et de Méthyl tert-butyl Ether

On note également la quantification de méthyl tert-butyl éther, majoritairement utilisé comme additif de l'essence.

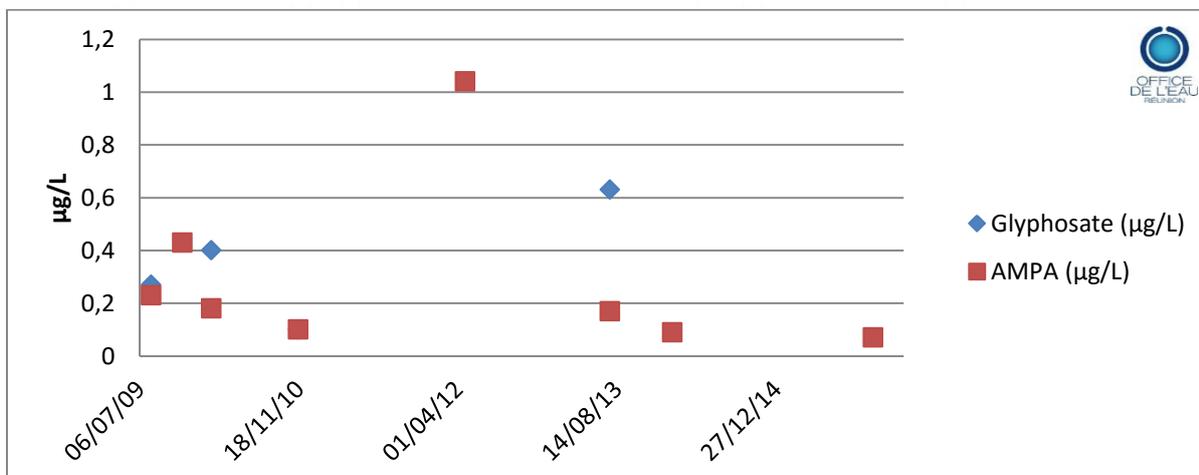
Graphique 18 : Évolution des quantifications du glyphosate et de l'AMPA dans l'Étang de Saint-Paul

Cependant, le glyphosate, un herbicide, et l'AMPA (acide aminométhylphosphonique), son métabolite, sont régulièrement retrouvés dans l'eau.

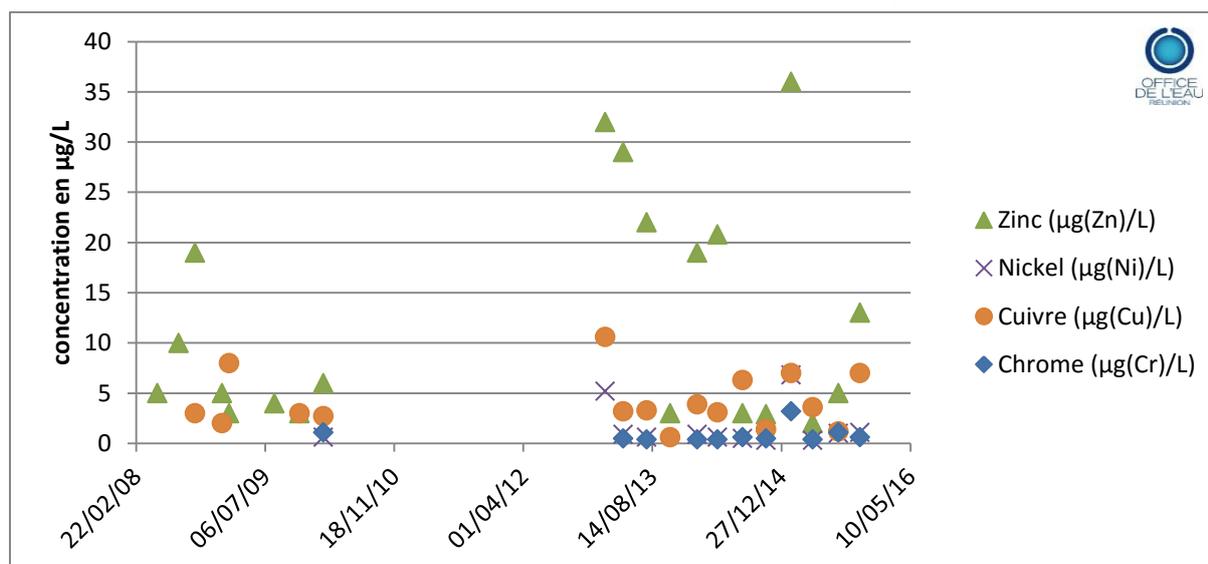
Graphique 19 Quantifications de zinc, nickel, cuivre et chrome dans l'eau de l'Étang de Saint-Paul

Au-delà d'une origine anthropique, leur présence naturelle est liée à la nature volcanique de l'île. C'est le cas du chrome, du nickel, du cuivre et du zinc qui sont issus en grande partie de l'altération des roches mères.

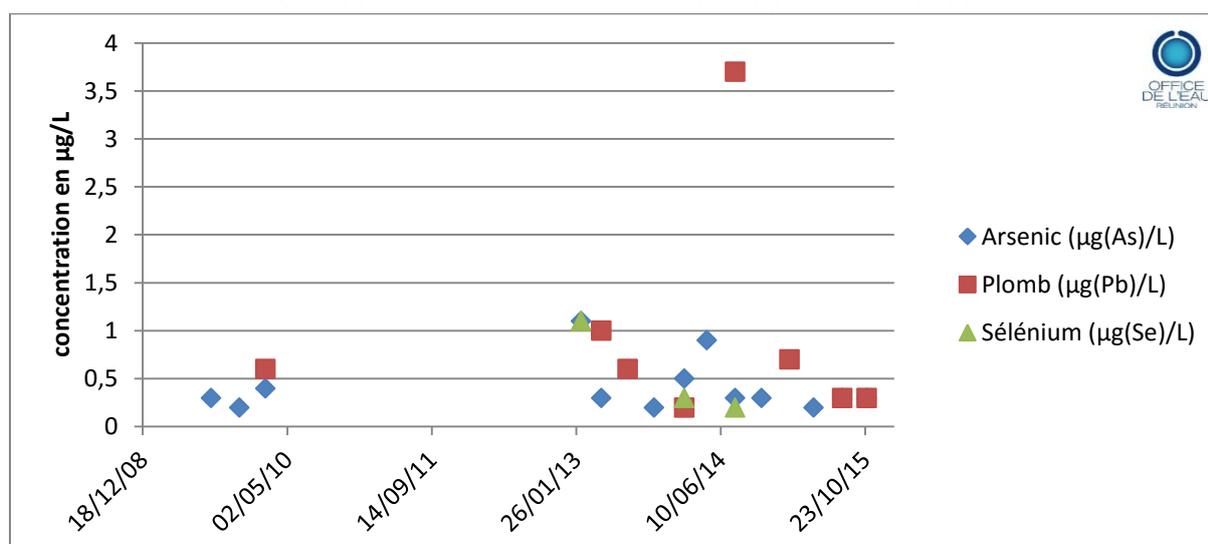
Graphique 20 : Quantifications d'arsenic, plomb et sélénium dans l'eau de l'Étang de Saint-Paul

Parmi les métaux suivis, on recense la présence régulière d'arsenic et de plomb. Depuis octobre 2014, le sélénium n'est plus repéré qu'à l'état de traces, à trois reprises.

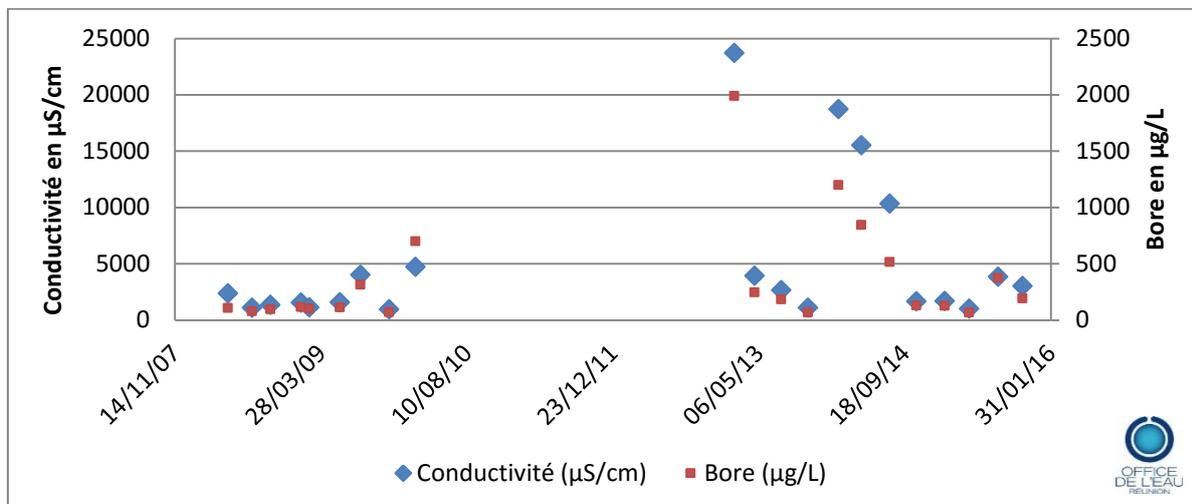
Graphique 21 : Comparaison de la tendance de concentration de bore en fonction de la conductivité de l'eau de l'Étang de Saint-Paul

Le bore présente les quantifications les plus importantes ; il est principalement d'origine marine car les concentrations sont mises en évidence lors des intrusions d'eaux marines repérables aux variations de conductivité de l'Étang de Saint-Paul (Graphique 21).

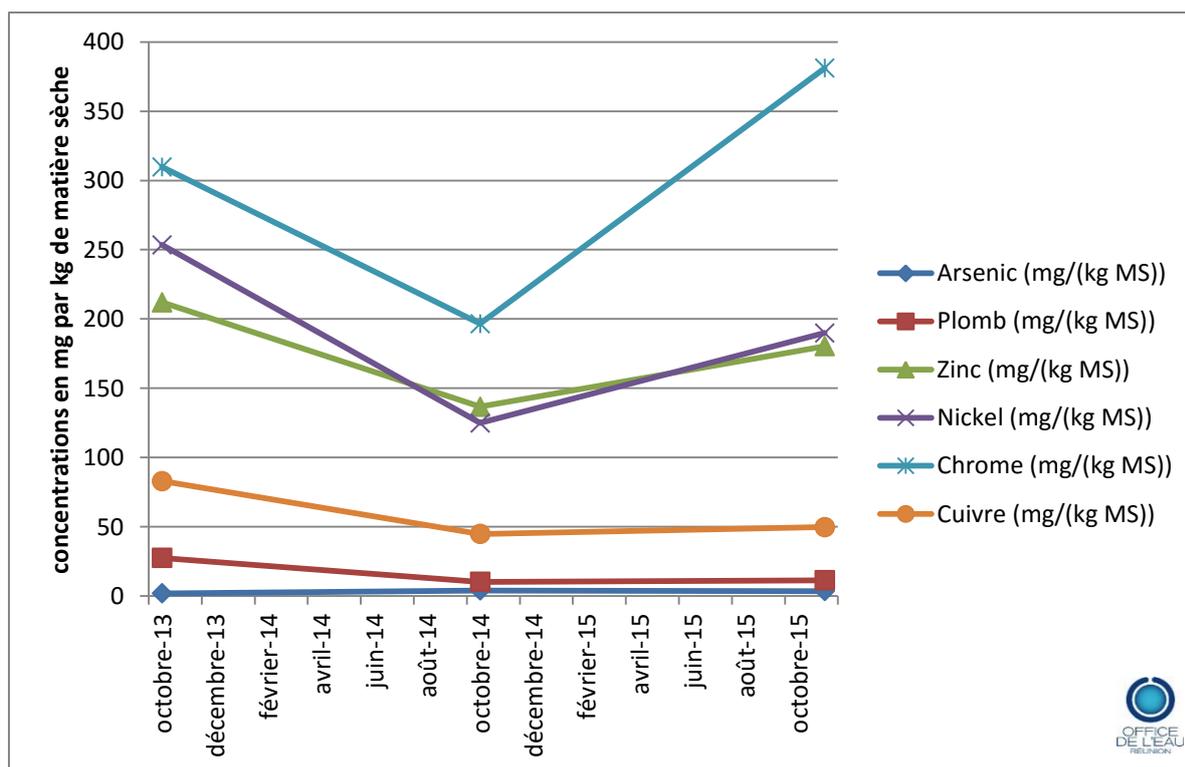
Graphique 22 : Quantification des métaux dits « sensibles » dans le substrat de l'Étang de Saint-Paul de 2013 à 2015

C'est le cas pour le chrome avec 381,1 mg/kg MS en 2015, le nickel avec 253,5 mg/kg MS en 2013 et le zinc avec 212 mg/kg MS en 2013. Les concentrations semblent stables mais peuvent connaître des variations interannuelles du fait de la remobilisation des sédiments d'une année sur l'autre en fonction de l'hydrodynamisme du plan d'eau.

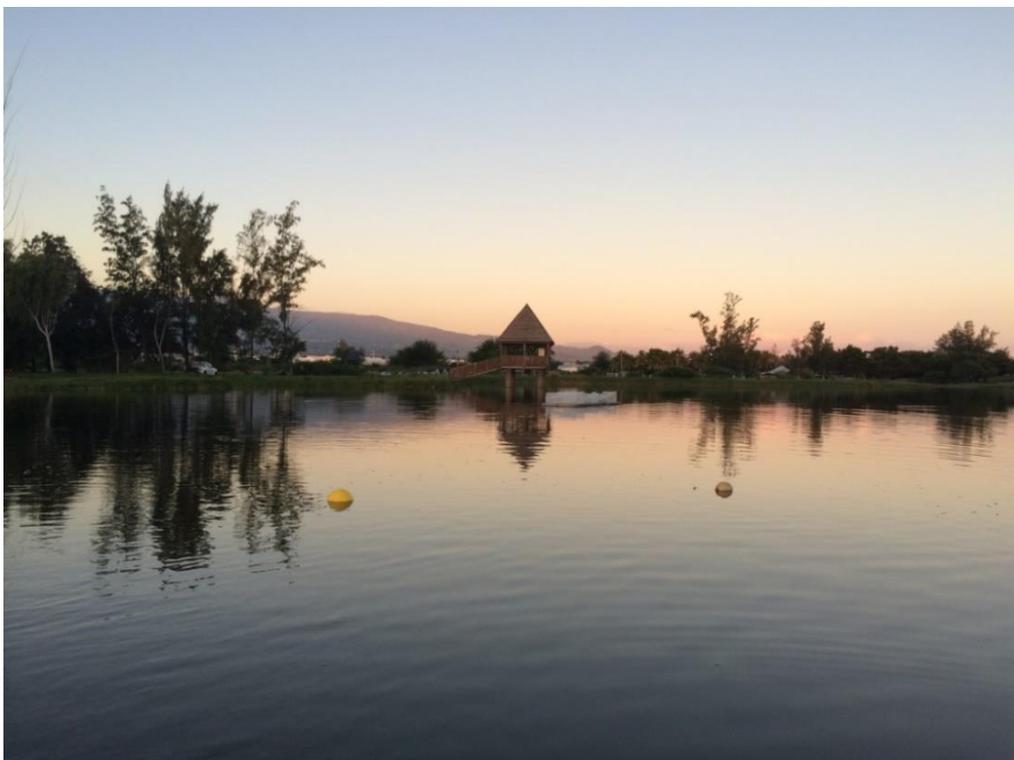
Photo 3 : L'Étang du Gol. Au premier plan, point de prélèvement, deux dispositifs pour le suivi des contaminants chimiques par échantillonneurs passifs (programme de recherche et développement mené par l'Office de l'eau en partenariat avec Hydrô Réunion). Au second plan, le kiosque qui accueille la station de mesure in situ de l'Office (paramètres : hauteurs d'eau, température et conductivité).

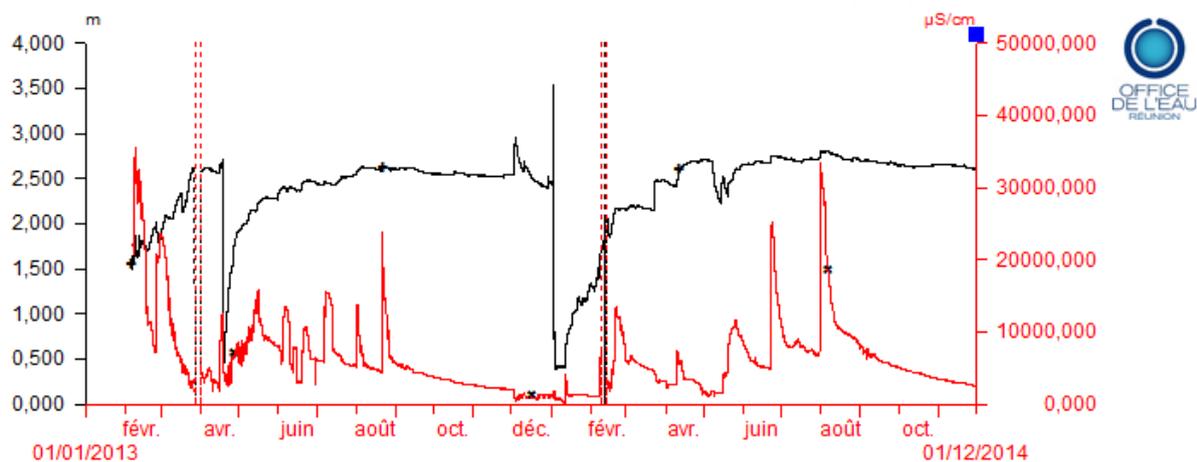
Graphique 23 : Variation de la conductivité et des hauteurs d'eau de l'Étang du Gol années 2013 et 2014

La qualité des eaux d'alimentation de l'étang conditionne en partie l'état de son écosystème.

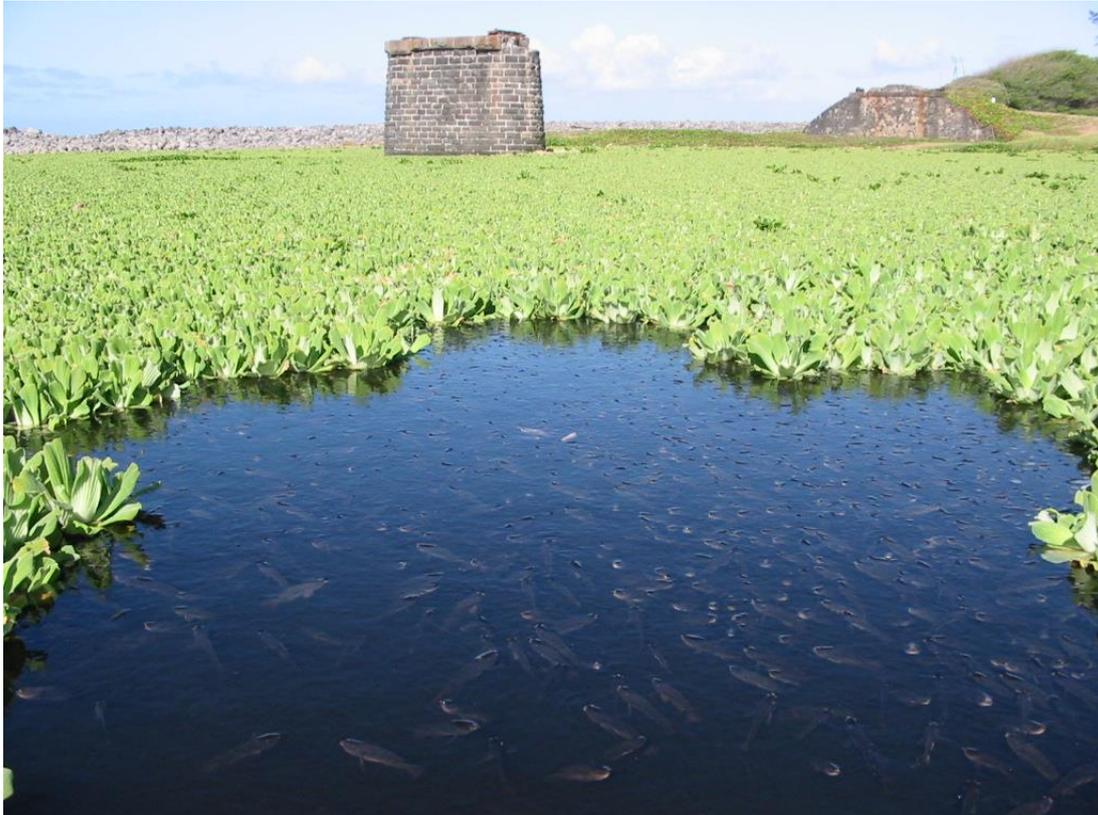
Photo 4 : Tilapias profitant d'un espace non envahi par les laitues d'eau pour respirer en surface du Gol en 2004

L'état des eaux est dégradé du fait du fort enrichissement de l'étang en nutriments qui entraînent des envahissements par les plantes aquatiques et des phénomènes d'anoxie et de mortalité piscicole.

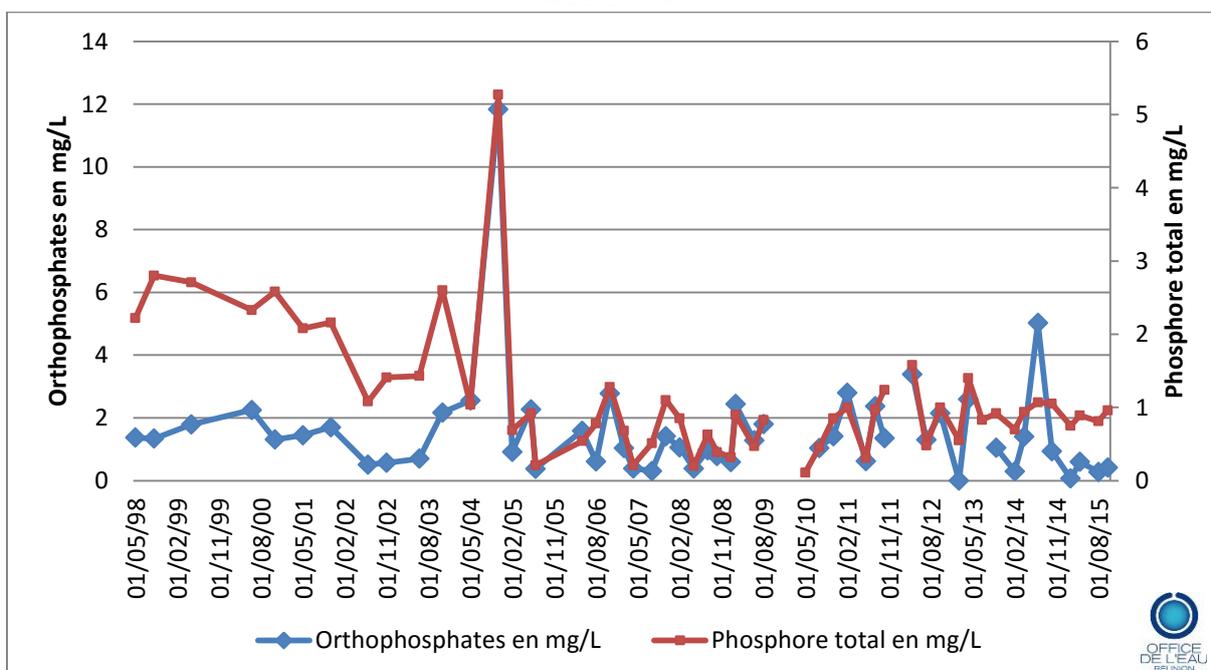
Graphique 27 : Concentration d'orthophosphates et de phosphore total dans l'Étang du Gol

Le niveau de concentration des orthophosphates est sensiblement le même sur la période de suivi, même si une légère diminution est observée en 2015. Ce phénomène pourrait notamment être dû à l'amélioration de la qualité des eaux usées traitées de la station d'épuration de Saint-Louis en 2015 ; ce résultat reste à confirmer.

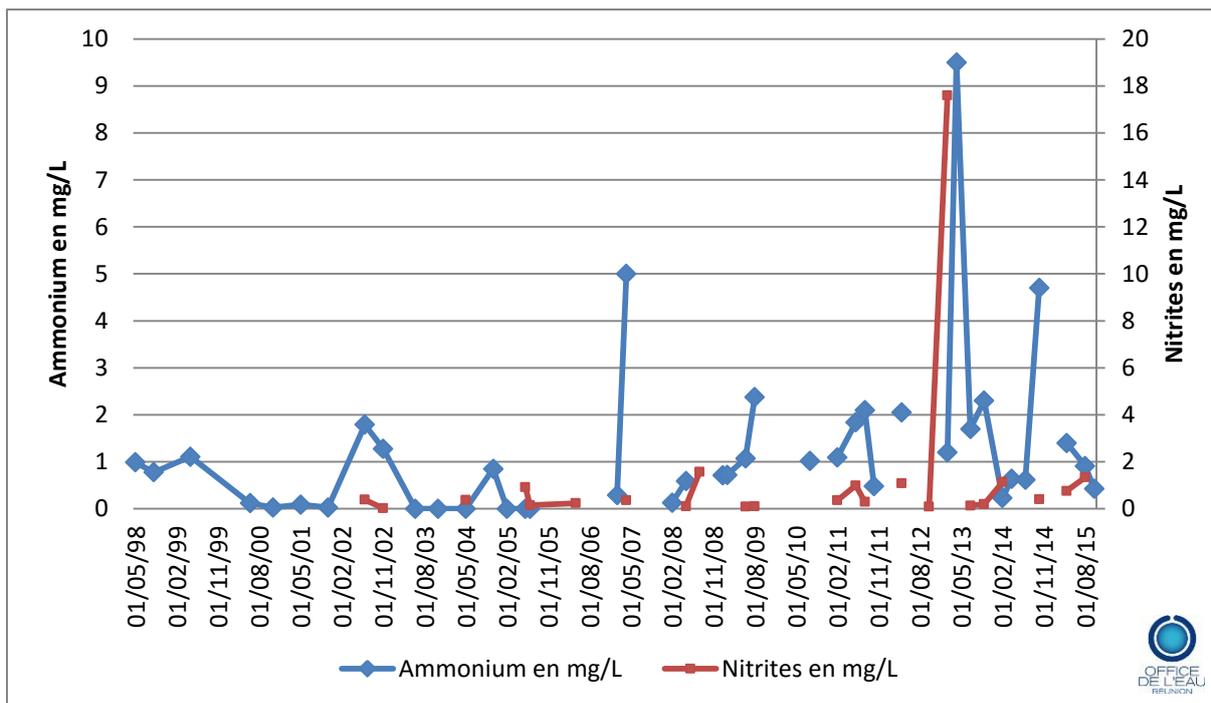
Graphique 28 : Comparaison des tendances d'ammonium et de nitrates dans l'Étang du Gol

En ce qui concerne l'ammonium et les nitrites, l'augmentation est légère sur la période.

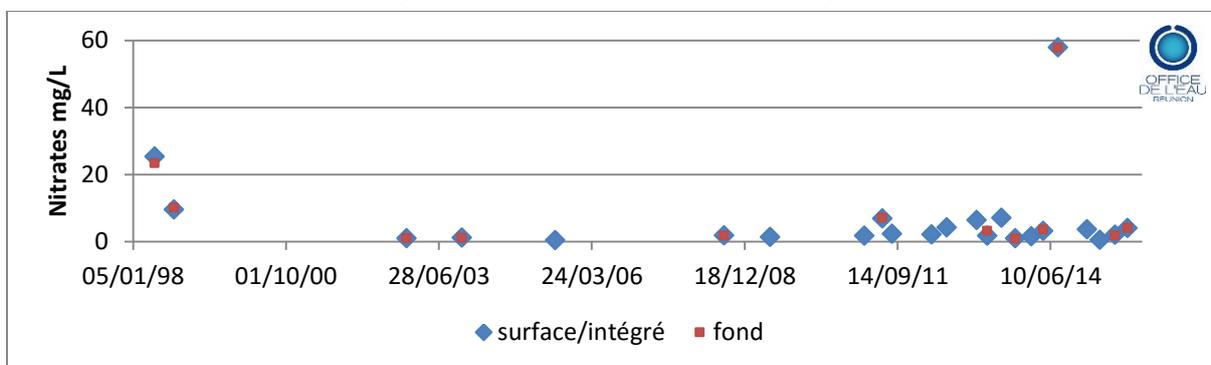
Graphique 29 : Comparaison des quantifications de nitrates en surface/intégré et au fond à l'étang Gol

Les nitrates restent globalement stables. Leurs concentrations sont plutôt faibles et ils sont parfois non quantifiés. Il peut y avoir ponctuellement des pics de concentration importants probablement liés à des pollutions (dysfonctionnement de la STEU, rejets etc.).

Cette concentration plutôt faible s'explique notamment par l'activité importante et donc la consommation du nitrate par le phytoplancton et les plantes aquatiques.

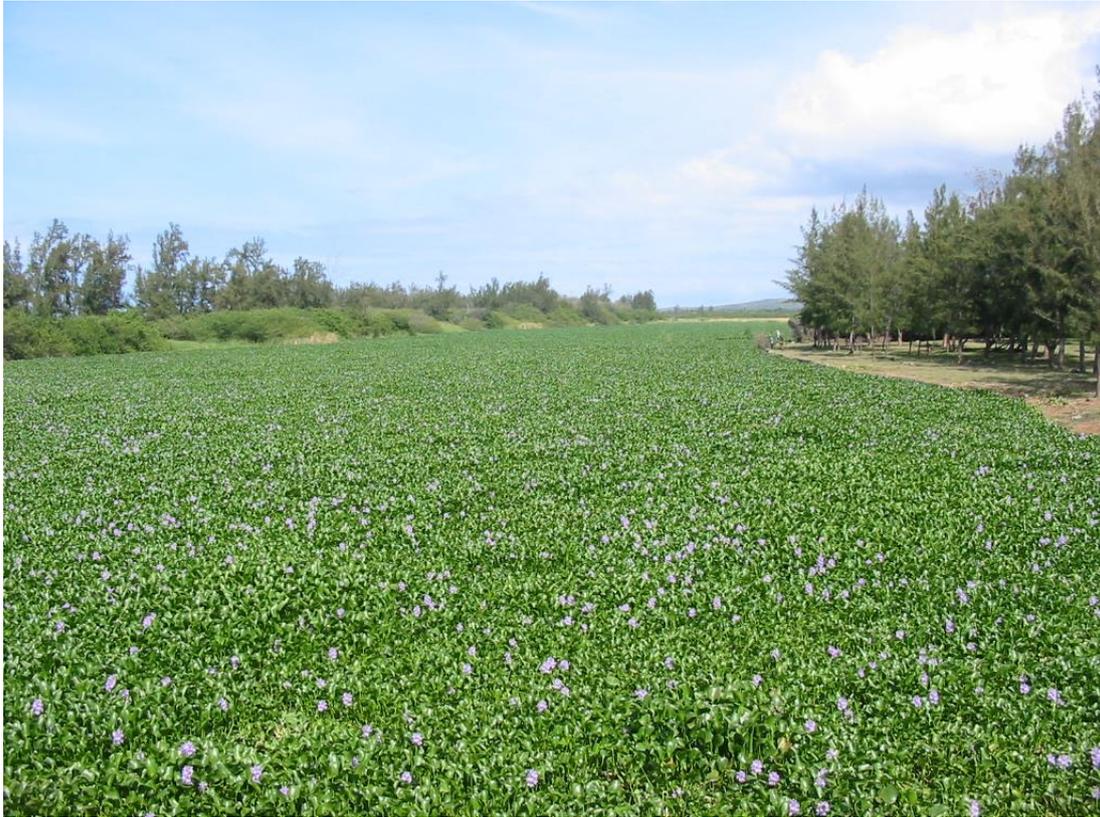
Photo 5 : Étang du Gol envahi par des plantes aquatiques en 2006

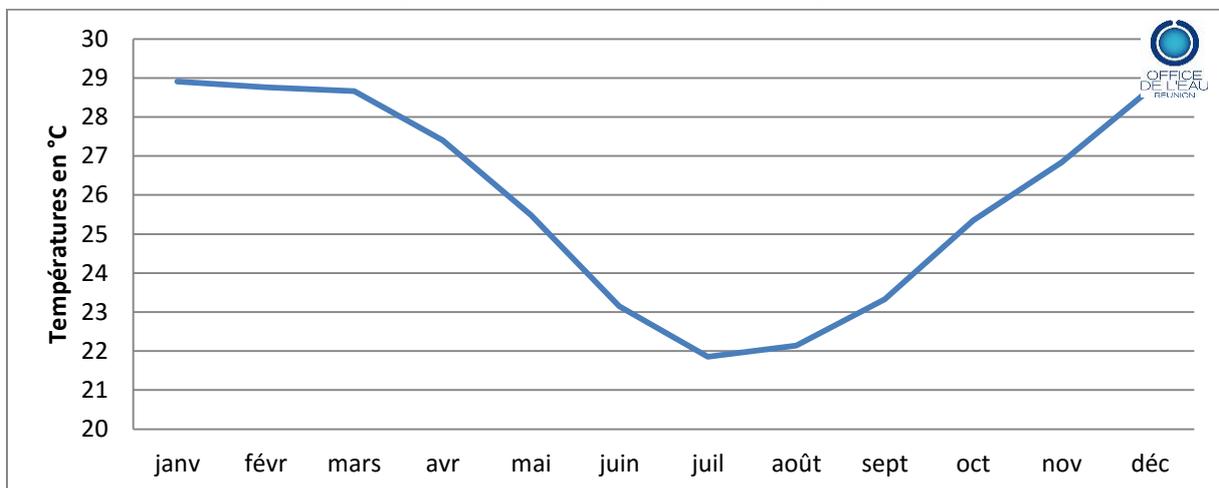
Graphique 30 : Températures mensuelles moyennes de l'Étang du Gol

Les effets de l'eutrophisation sont accentués par les températures élevées fréquemment constatées à l'Étang du Gol. Ces dernières présentent également une variabilité importante entre l'été et l'hiver austral, environ 7 degrés.

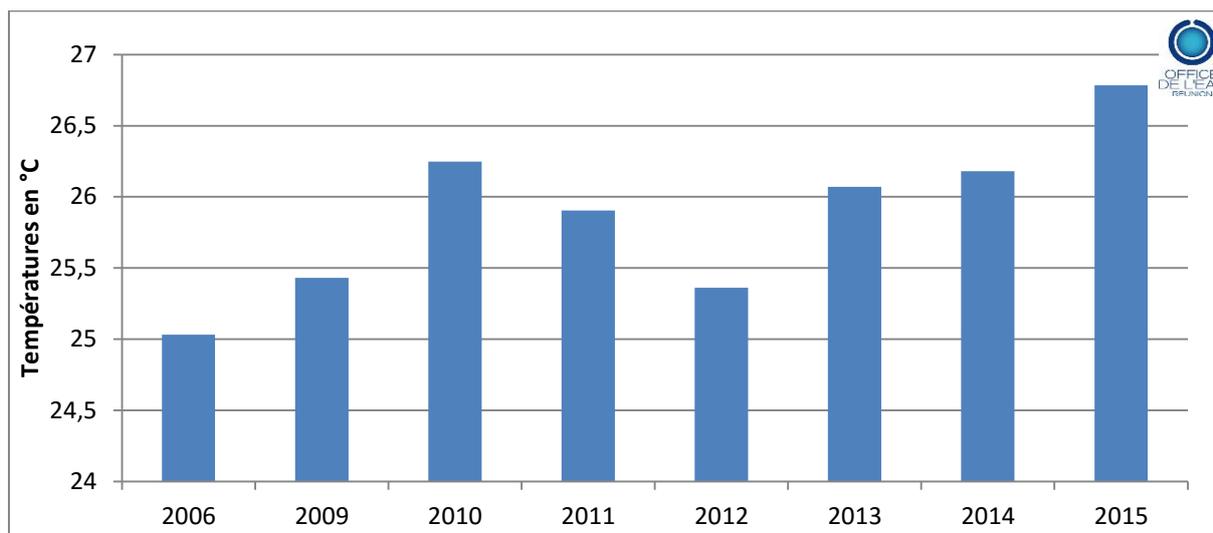
Graphique 31 : Moyennes annuelles des températures de l'Étang du Gol calculées sur la base des moyennes mensuelles à partir des données hautes fréquences. Les données manquantes sont remplacées par les températures moyennes.

Comparativement aux autres masses d'eau étudiées, l'Étang du Gol présente les températures les plus élevées. Il est également la masse d'eau la plus fortement dégradée.

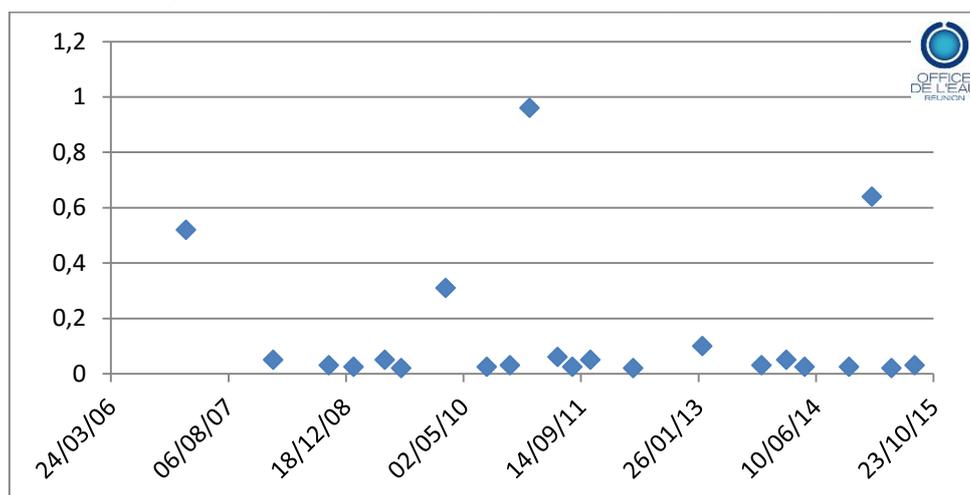
Graphique 32 : Quantifications de 2,4-D dans l'Étang du Gol

Dans la matrice eau, le 2,4-D, herbicide agricole et autorisé dans les jardins, est le seul polluant synthétique appartenant aux PSEE quantifié sur l'ensemble des années de suivi (sauf en 2006 où il n'y a eu qu'une campagne). Les concentrations mesurées ne dépassent pas la norme de qualité environnementale fixée à 2,2 µg/L et ne présentent pas de tendance à l'évolution en dehors de certains pics ponctuels.

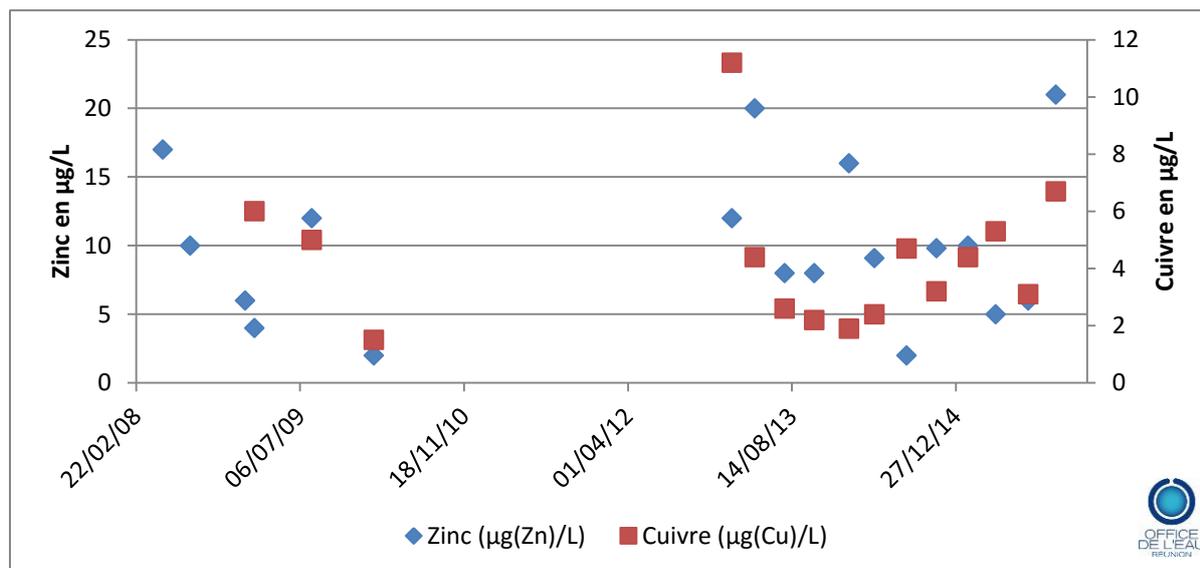
Graphique 33 : Quantifications de zinc et de cuivre dans l'Étang du Gol

Sur la période de suivi, une légère tendance à l'augmentation des quantifications de cuivre et de zinc est observée (graphique 34).
