Évolution de la qualité physico-chimique et chimique des étangs de La Réunion

Léonard Durasnel, Alexandre Moullama, Karoline Ruffié, Office de l'eau Réunion

Juillet 2017

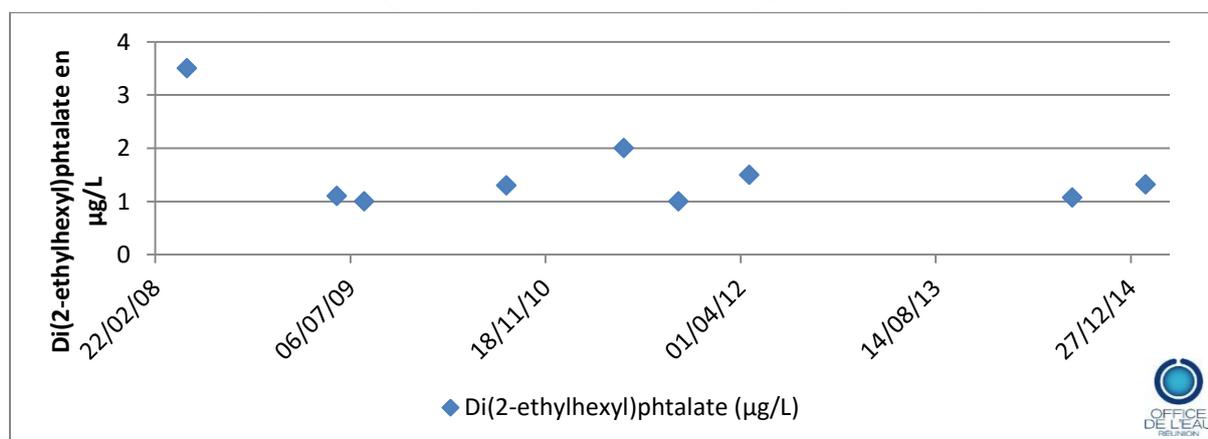
Graphique 34 : Évolution des quantifications de DEHP dans l'Étang du Gol

Par ailleurs, des valeurs moyennes annuelles conséquentes sont mesurées pour le di(2-ethylhexyl)phtalate en 2008 et en 2010 mais sans dépasser la NQE. Il n'existe pas de NQE CMA pour cette molécule.

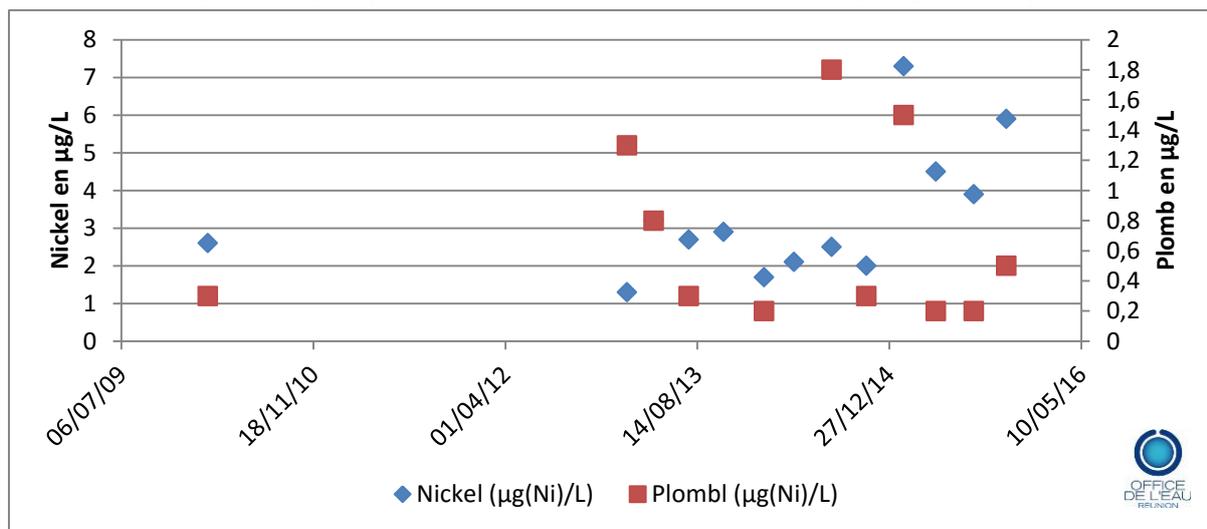
Graphique 35 : Quantifications de nickel et de plomb dans l'Étang du Gol

Seules les teneurs en nickel semblent présenter de tendances à la hausse en dehors de pics exceptionnels pour le plomb. Selon le BRGM, le nickel est d'origine naturelle, la présence du plomb est, quant à elle, principalement rattachée aux activités humaines polluantes.

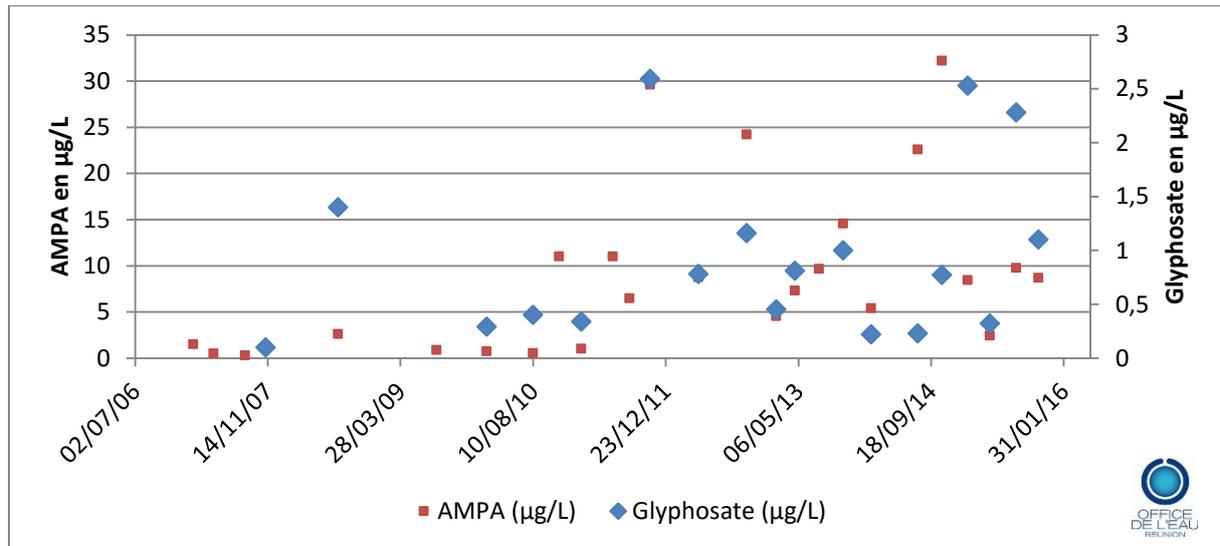
Graphique 36 : Évolution des quantifications du glyphosate et de l'AMPA dans l'Étang du Gol

mauvaise qualité ne sont pas atteints selon les NQE existantes pour ces molécules sur les bassins de métropole.
